IMPACTO EN EL OJO DE PUNTA DE HIERRO EN DESENCOFRADO

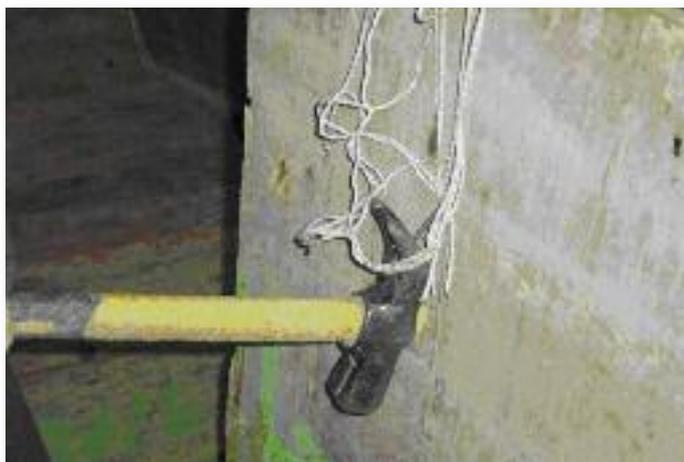
Al desencofrar, uno de los tableros laterales de la viga cayó al suelo quedando enganchado a la red por uno de los clavos.

Como la red no llegaba al suelo quedó una tensión residual en la red debida al peso del tablero. En el momento que el accidentado sacó el clavo con las uñas del martillo, el clavo salió disparado hacia él debido a la tensión de la red, golpeándole en el ojo.

- No utilización de las gafas de protección en los trabajos de desencofrado, necesarias ya que es característico que en estos trabajos salten materiales proyectados de diversa naturaleza.
- En el Plan de Seguridad y Salud de la obra, para esta fase de trabajo, no se había contemplado el riesgo de proyecciones a los ojos, y por consiguiente ninguna medida de protección.

- Los encofradores deberán utilizar gafas de protección tanto en los trabajos de encofrado como en los de desencofrado, dado el riesgo de proyecciones existente.
- En el Plan de Seguridad y Salud de la obra, debería hacerse un análisis del riesgo de proyección de partículas a los ojos en los trabajos de desencofrado, estableciendo las medidas preventivas para dicho riesgo.
