GOBIERNO DE NAVARRA

Sustapen Departamentuak atzo ekin zien N-121-A errepideko konponketa-lanei eta astebetean Irungo noranzkorako erreia irekita egotea espero da

Viernes, 03 de mayo de 2013

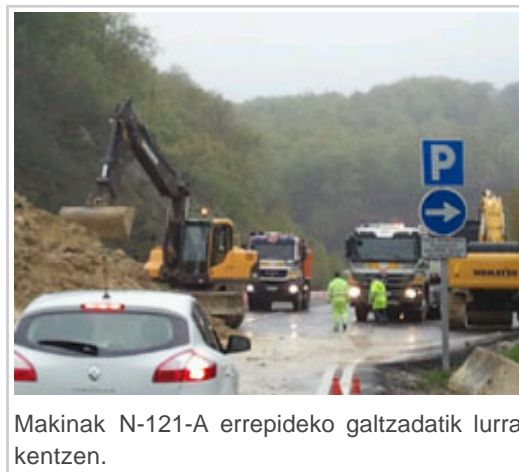
Makinak N-121-A errepideko galtzadatik lurra kentzen.

Jakina denez, apirilaren 29ko 10:40ean, eta Nafarroan urtarriletik izan ziren euriteen ondorioz, lur-jausi bat gertatu zen Iruña-Frantzia N-121 A errepideko 27+550 KPan (Behobian) dagoen inausketako ezpondan, Belateko tuneleko hegaldeko sarreratik 450 metrora. Galtzada guztia hartu zuen, errepide guztia moztu beharra izan zen eta zirkulazioa NA-1210 errepidetik bideratu beharra, Arraitzeko Bentak-Endarlatsa (Belateko lehengo mendatea). 2.000 metro²-ko lur-jausia NA-210 errepidetik 55 metrora gertatu zen eta N-121-A errepideko galtzada hartu zuen 8.000 m³ lur eta arroka mugitu zituen, bi noranzkoetako zirkulazioa eragotziz.

- Lur-jausiko lurra eta harriak zaborteaira erretiratzea.
- Zuhaitzak moztea eta lur-jausiko hasierako malkarra saneatzea (azalera erregularra utzi behar da, material bigunak, landaretza-hondakinak eta nahi ez diren beste material batzuk alde batera utzita).
- Azaleko eta sakoneko urak urak biltzea eta drainatzea.
- Lur-jausia gertatu den zonaldearen kartografia zehatza egitea.
- Lur-eremuaren kontsultak eta ikuskapenak geotekniako teknikari espezialistekin, izan daitezkeen irtenbideak kontrastatzeko (lagin eta zulaketan bidez lortzen joango diren datu berrien arabera...).
- Egonkortzea eta babestea ainguratze (buloiak), sare eta proiektatutako hormigoien bidez.
- Eusteko harri-lubeta jartzea oinarrian, eta, agian, beste harri-lubeta gehigarri bat altuera erdian.

Atzo, maiatzak 2, goizean goizetik lanei ekin zitzaizkien, eta jada lur-jausia gertatuko lekua kartografiatzen hasi ziren. Gainera, geotekniako teknikari espezialista batek lurra ikuskatu zuen izan zitezkeen irtenbideak aztertzen hasteko. Gaurtik aurrera, makinek galtzadako lurra kenduko dute.

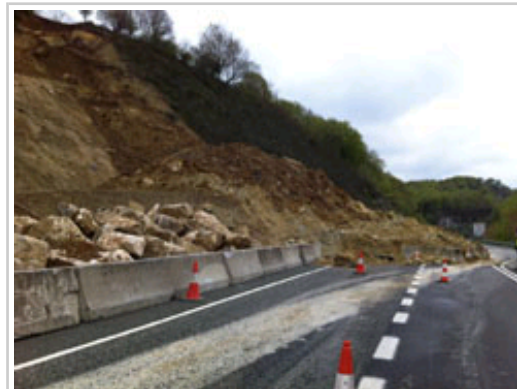
Eusteko hesiak N-121-A errepidean.
