## Esta tarde-noche se abrirá el carril cortado en la N-121-A a la altura de Bera

*La vía estaba afectada por dos desprendimientos en el pk 63+200 ocurridos en junio*

Viernes, 19 de julio de 2013

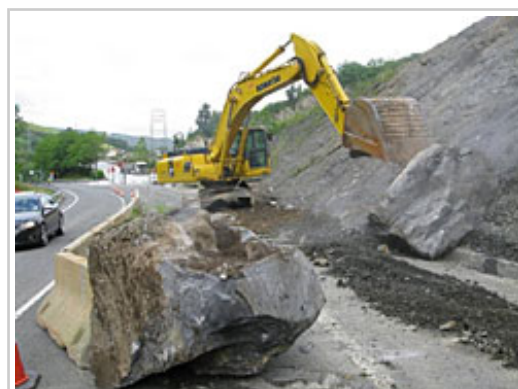
Imagen de los trabajos realizados en la N-121-A

Cabe recordar que los desprendimientos referidos tuvieron lugar los días 20 y 25 de junio, cuando grandes piedras procedentes del talud rocoso de la antigua cantera Arkaiza se precipitaron a la carretera.

Los [trabajos](#), que comenzaron el pasado 8 de julio, han consistido en el saneo de los bloques inestables y en el anclaje del estrato, que estaba fisurado. Se comenzó por anclar la parte superior para luego proseguir con la demolición del voladizo inferior para así reducir su peso y posteriormente anclarlo.

Los materiales empleados han sido 10 unidades de 10 metros lineales y otras tantas de 14 ml de barra GEWI de 40 mm de diámetro para los anclajes y 250 ml de cemento expansivo para la demolición del bloque que estaba en voladizo.
