## Fomento prevé abrir mañana al tráfico el puente de Castejón sobre el río Ebro en la carretera N-133

*El importe total de la reparación asciende a 75.000 €, IVA incluido.*

Lunes, 16 de diciembre de 2013

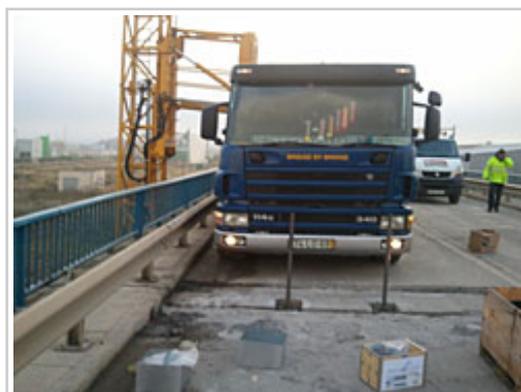
El Departamento de Fomento prevé abrir mañana al tráfico el puente de Castejón sobre el río Ebro, en la N-133, tras la reparación de la rotura de las cuatro barras verticales de pretensado que aseguraban el contacto entre ambos voladizos del puente en la junta central, lo que llevó a cortarlo al tráfico el [22 de noviembre pasado](#).

Como consecuencia de esta rotura se desprendieron también las placas de anclaje de la cara inferior, así como sus tuercas y caperuzas de protección. Ambos voladizos del puente perdieron, además, el contacto y la capacidad de repartirse el peso de manera homogénea, funcionando entre sí de modo independiente, lo que explica la rotura que sufrieron también los elementos de junta en la calzada y el escalón que se produjo entre ambos lados de la misma.

Obras de reparación del puente de Castejón, en la carretera N-133.

Se han realizado, asimismo, mejoras como la disposición de cuatro barras de acero inoxidable especial de 40 mm de diámetro y 125 toneladas de capacidad resistente. Las barras se pretensan con

dispositivos hidráulicos con el fin de asegurar, en todo momento, la solidaridad de movimientos verticales de ambos voladizos y, al mismo tiempo, minimizar las variaciones de tensión y deformación debidas a la acción de los vehículos, especialmente de pesados, tan frecuentes en esa zona.

Como detalle adicional, cabe señalar que se disponen tuercas de cabeza esférica alojadas en calotas engrasadas para alejar riesgos derivados de la acción conjunta de la tracción y la flexión localizada.
