Reabierto el puente de Fitero, en la carretera NA-6900, tras una inversión de 173.556 euros

La apertura se realizó ayer, una vez finalizados los trabajos que han permitido reparar su estructura

Viernes, 29 de abril de 2016

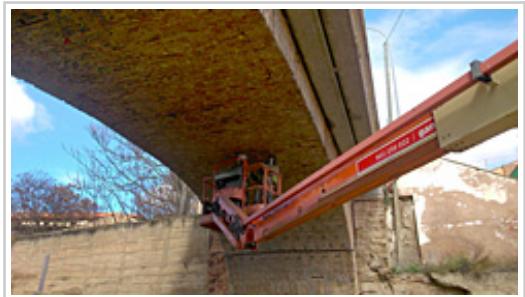
Desde abril de 2013, la circulación se ha visto limitada en esta infraestructura por un hundimiento del firme detectado en la zona de la bóveda del segundo vano del puente. En un principio se restringió el peso de los vehículos a 24 toneladas y después, en diciembre de 2015, se rebajó a cinco toneladas, a la vez que se limitó el ancho de la calzada para evitar el cruce de dos vehículos sobre el puente.

Trabajos de reparación del puente.

claves de ambas bóvedas, que sumado a valores de anteriores inspecciones, hicieron sospechar al Servicio de Conservación de carreteras de una posible disminución en la capacidad estructural del puente.

Los trabajos de reparación comenzaron el pasado 22 de febrero, siguiendo el proyecto redactado por la empresa Fhecor, Ingenieros Consultores, que optó por una solución respetuosa con la configuración y el funcionamiento estructural de la bóveda y de los tímpanos, sin que haya sido necesario cortar varias semanas el tráfico del puente. De hecho, únicamente ha estado cerrado a la circulación tres días y medio, el tiempo necesario para impermeabilizar el tablero y reconstruir el pavimento.

Previamente, se habían realizado los trabajos de reparación de la bóveda de ladrillo y de las piezas de fábrica y mampostería; de retirada de la vegetación existente y de limpieza de todos los paramentos; de restauración con mortero de las zonas más dañadas; y de reposición de los ladrillos y piezas de sillería.
