## ***Estudio Geológico y Geotécnico***

## INFORME GEOTÉCNICO

### **PROYECTO DE ADECUACIÓN DEL RECORRIDO CICLISTA EUROVELO 1 (EDERBIDEA) ENTRE LAS LOCALIDADES DONEZTEBE/SANTESTEBAN- IRURTZUN (NAVARRA)**

**REFERENCIA:** T-45846

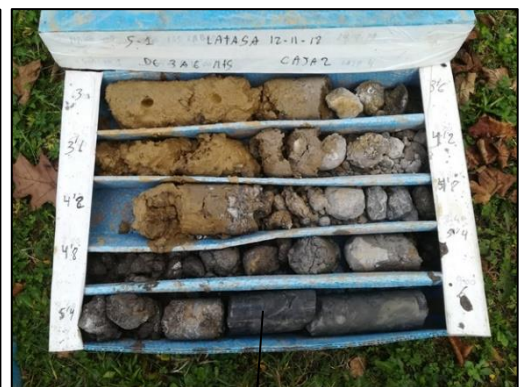
ROCA CALIZA

Según el índice manual de resistencia a la compresión simple por rotura de martillo, la roca presenta una resistencia Alta, se rompe con más de un golpe, y se correlaciona con una compresión de 500-1000 kg/cm<sup>2</sup>.

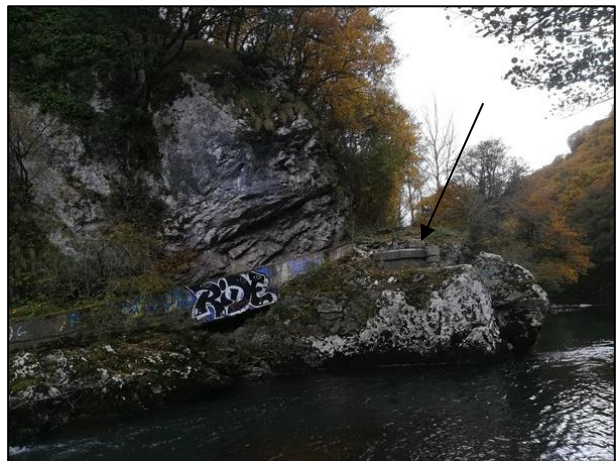
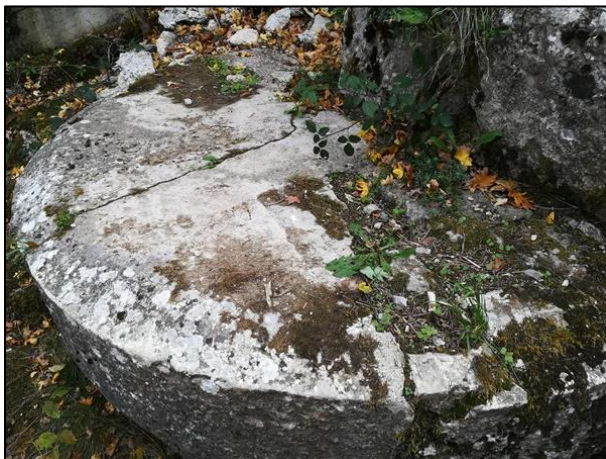
*En esta imagen se observa el apoyo en un estrato rocoso calizo.*

En estas imágenes se observa que el antiguo pilar está formado por piezas de mampostería con roca caliza potencialmente recogida de las cercanías. Estos bloques presentan una compresión simple alta, sin embargo, se puede observar en estas imágenes y en las siguientes, que el sillar presenta un agrietamiento claro en superficie, y otras grietas perimetrales, y en la imagen de la derecha, las piezas también presentan ciertas aperturas mayores de 1 cm.

Dadas estas apreciaciones, se considera que cuando se produjo la riada que derribo el puente, este apoyo pudo sufrir las consecuencias pudiendo perder parte de su funcionalidad, por este motivo se recomienda que no se ejecuten apoyos directos sobre este sillar.

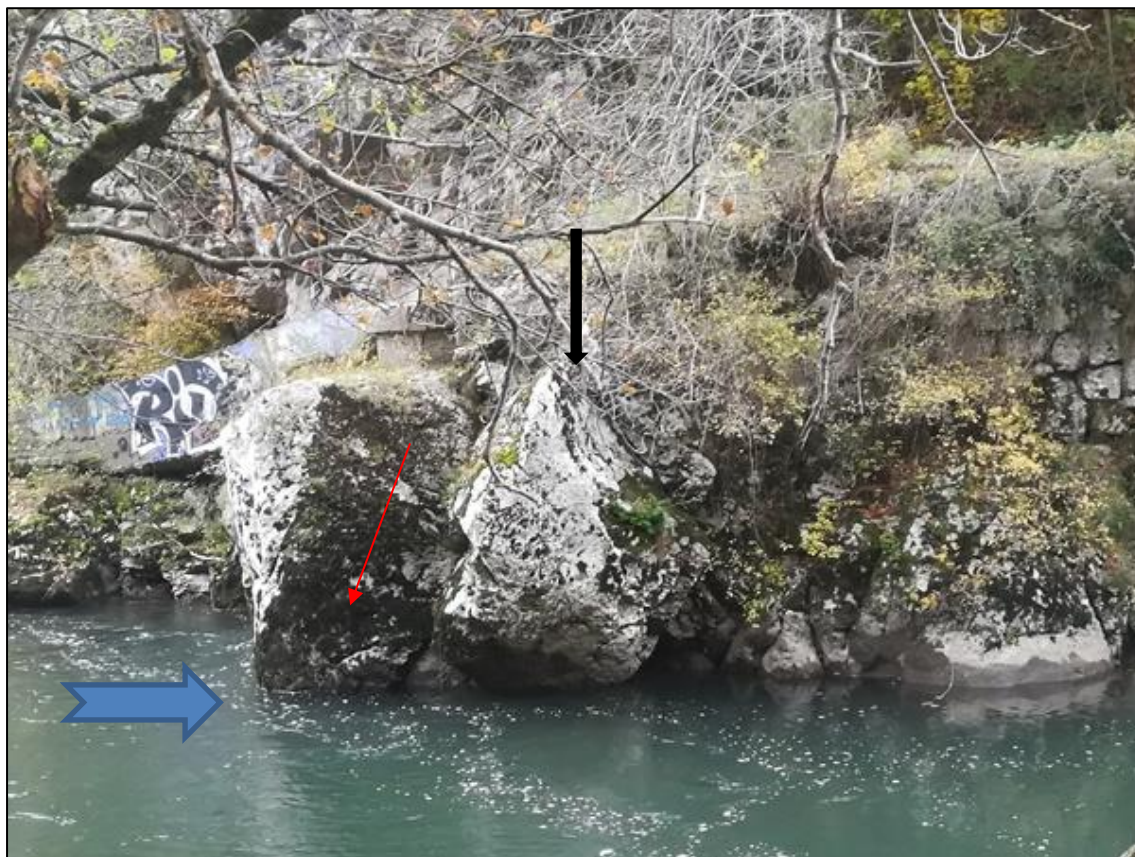
Durante el estudio de la zona de apoyo y de la roca, se ha observado la siguiente peculiaridad: El antiguo apoyo queda situado sobre un estrato rocoso calizo, con un ancho de 2.00 m. en su zona superior pero que se estrecha en su zona inferior de tal manera que se reduce considerablemente su ancho en la zona inferior.

Esto unido al hecho de la presencia del plano de estratificación buzando en sentido del escarpe formado, crea un riesgo geológico potencial en el sentido de que el agua continuará erosionando la zona inferior del estrato, de manera este puede llegar a tener un apoyo inferior mínimo y se puede producir un desprendimiento de la roca. (Según esquema siguiente)

Dado este riesgo geológico se recomienda que el apoyo de la margen izquierda se realice sobre el segundo estrato rocoso que se presenta indicado con una flecha negra, en la imagen en lugar de en el estrato en el que se encuentra apoyado el antiguo pilar.

Otra potencial solución sería realizar un anclaje entre los dos estratos presentes que garantice que el bloque no deslice en un futuro.

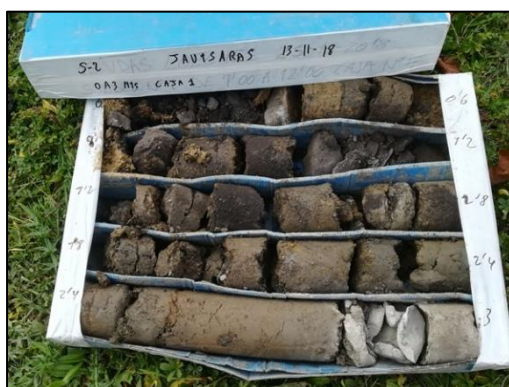
NIVEL 1 SUELO ALUVIAL

- ✓ NIVEL 0 TIERRA VEGETAL: De 0.00 a 0.30 m. una capa de tierra vegetal limo-arcillosa.
- ✓ NIVEL 1 SUELO ALUVIAL: De 0,30 a 3,00 m. Arcillas de color ocre a marrón verdoso con cantos angulosos centimétricos y bolos o fragmentos de roca de hasta 15 cm. Humedad media a alta. Los cantos no presentan un orden ni una granulometría gradual, son algo caóticos.
- ✓ NIVEL 2: SUSTRATO ROCOSO: A partir de 3,00 m. aparecen estratos decimétricos de margas y calizas grises muy duras de perforar. Es un sustrato rocoso estratificado en bancos decimétricos y en el que alternan capas más calizas y capas más margosas.

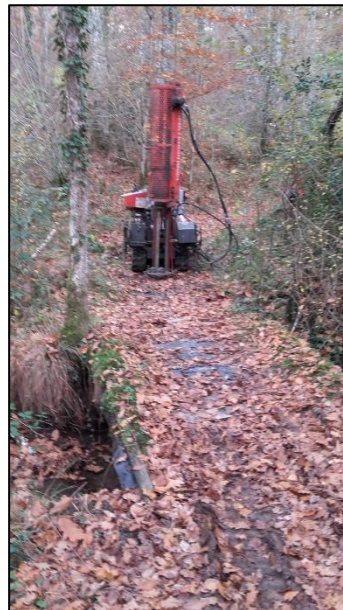
Pasarela Gartzaron

En esta pasarela se han realizado dos ensayos de penetración dinámica superpesada P1 y P2.

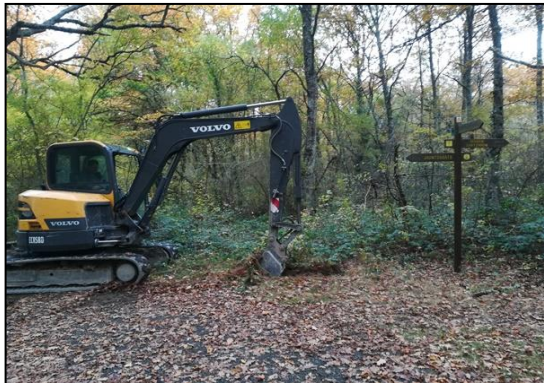
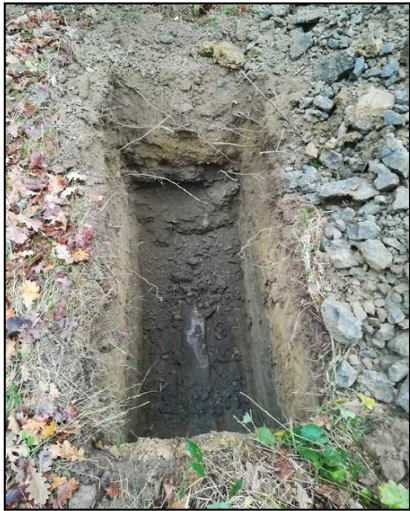
| CALICATA Nº | | OBRA | PROYECTO DE ADECUACIÓN DEL RECORRIDO CICLISTA EUROVELO 1 (EDERBIDEA) ENTRE LAS LOCALIDADES<br>DONEZTEBE/SANTESTEBAN-IRURTZUN (NAVARRA) | | | | |
|---|---|---|---|---|---|---|---|
| 0,25 | | | De 0,00 a 0,20 m. Tierra vegetal | Alta con retroexcavadora convencional | Paredes de las catas se mantienen verticalizadas | | <br> |
| 0,50 | | | De 0,20 a 0,70 m. Arcillas ocre, procedentes de suelo meteorizado. Algo disgregadas, con plasticidad media y algo de limo. Realizado ensayo clasificación PG-3 | | | | |

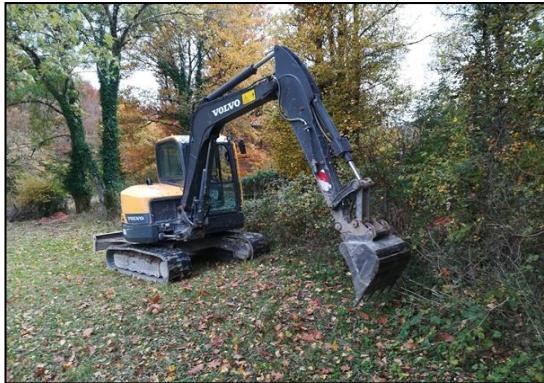
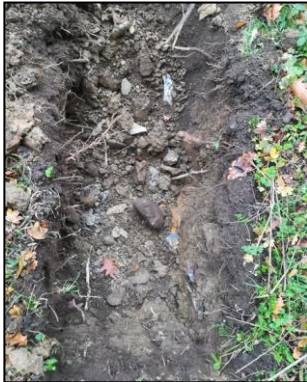
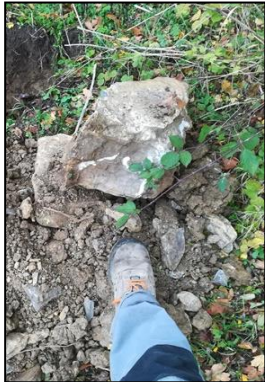
| CALICATA Nº | | OBRA | PROYECTO DE ADECUACIÓN DEL RECORRIDO CICLISTA EUROVELO 1 (EDERBIDEA) ENTRE LAS LOCALIDADES<br>DONEZTEBE/SANTESTEBAN-IRURTZUN (NAVARRA) | | | | |
|---|---|---|---|---|---|---|---|
| 0,25 | | | De 0,00 a 0,30 m. Tierra vegetal de color negro con raíces de gran tamaño. | Alta con retroexcavadora convencional | Paredes de las catas se mantienen verticalizadas | | |
| 0,50 | | | De 0,30 a 0,70 m. Arcillas de color marrón verdoso con cantos angulosos centimétricos y bolos subredondeados de hasta 15 cm. de diámetro, aunque estos bolos no son muy abundantes. Realizado ensayo clasificación PG-3. | | | | |
| 0,75 | | | De 0,70 a 1,00 m. Roca caliza de color gris a marrón que se encuentra estratificada a capas centimétricas a decimétricas. | Baja. Se tendría que utilizar martillo percutor. | | | |

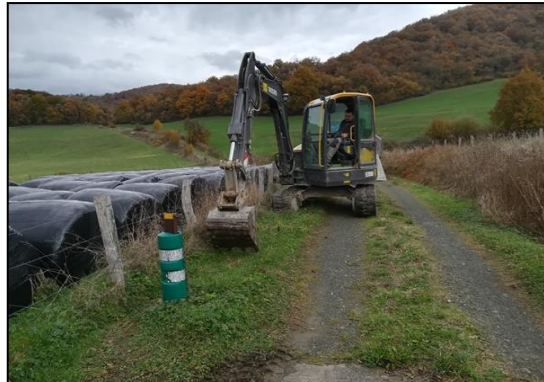
| CALICATA Nº | | OBRA | PROYECTO DE ADECUACIÓN DEL RECORRIDO CICLISTA EUROVELO 1 (EDERBIDEA) ENTRE LAS LOCALIDADES DONEZTEBE/SANTESTEBAN-IRURTZUN (NAVARRA) | | | | <div>Labensa<br/>Laboratorio de Ensayos</div> | |
|---|---|---|---|---|---|---|---|---|
| | | | De 0,00 a 0,15 m. Tierra vegetal | Alta con retroexcavadora convencional | Paredes de las catas se mantienen verticalizadas | | <br><br> | |
| 0,25 | | | De 0,15 a 0,50 Limos con abundantes cantos centimétricos angulosos. Matriz limosa-arcillosa. Diámetro máximo de los cantos 40 mm.Realizado ensayo clasificación PG-3. | | | | | |
| 0,50 | | | De 0,50 a 1,50 m. Gravas con cantos subangulosos centimétricos y milimétricos y bolos subredondeados mayores de 100 mm. Los cantos estan envueltos en una matriz limosa. Presentan humedad alta.Realizado ensayo clasificación PG-3. | | | | | |
