## ATRAPAMIENTO EN PICADORA

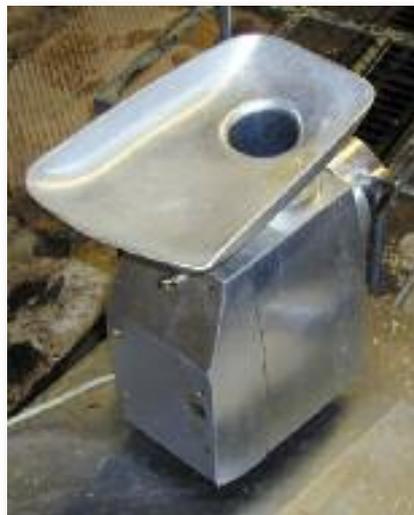
El trabajo se estaba realizando introduciendo manualmente las cebollas, partidas de antemano con un cuchillo, por la boca de alimentación, a la vez que se empujaban con la mano para acercarlas al sinfín. En un momento de trabajo una media cebolla quedó mal colocada en el tubo de alimentación y cuando la accidentada trató de cogerla, el sinfín de la picadora le agarró el guante, arrastrándole la mano derecha al interior de la máquina.

- Carece el equipo de dispositivos y medidas de seguridad que hagan inaccesible el sinfín.
- Falta de formación e información sobre el método de trabajo.

- Adecuar la máquina al R.D. 1215/97. Adaptación de protecciones y dispositivos de seguridad como: ampliación o alargamiento del tubo de alimentación que haga inalcanzable el sinfín del equipo, colocación de un obstáculo en la boca de alimentación que imposibilite introducir la mano en la zona de peligro, etc.
- Utilizar medios auxiliares como puede ser un empujador de alimentos.
- Formar e informar a los trabajadores sobre los riesgos, medidas de seguridad y métodos seguros de trabajo.
