PROYECCIÓN DE CABLE ELÉCTRICO IMPACTANDO EN UN TRABAJADOR

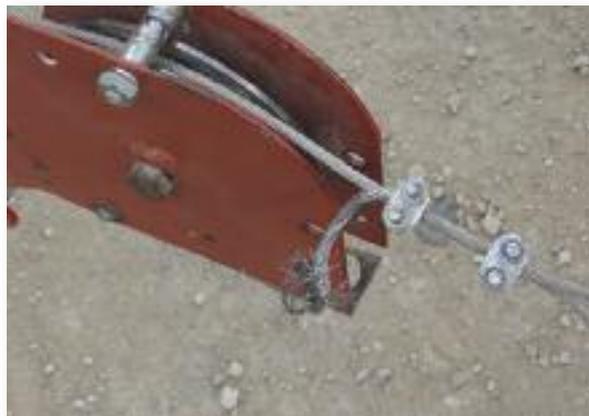
Un trabajador manejaba el tráctel a la salida de una arqueta. En algún momento, el cable tensionado, se enganchó interrumpiéndose su avance. El operario entonces se introdujo en la mencionada arqueta y con los pies comenzó a golpearlo para desengancharlo. De improviso el cable se soltó de los pernos de amarre, saliendo proyectado y golpeando al trabajador en la cara.

- Se produjo un enganche del cable cuando se pasaba tensionado con ayuda del tráctel, posiblemente por existir algún fallo en la instalación de los tubos de PVC subterráneos.
- Estando el cable tensionado, se soltó al golpearlo el operario con los pies. El elemento de fijación del cable se hace con pernos atornillados. En este caso fallaron posiblemente por no haber sido fijados correctamente.

- Establecer un procedimiento seguro para la tarea de paso de cables y hacerlo llegar a los trabajadores, contemplando la buena fijación de los amarres, la forma de operar correcta en caso de que se originen enganches, evitando aproximarse al cable tensionado, cuidando el mantenimiento de los equipos empleados, etc.
