CAÍDA DE ALTURA AL QUITAR PROTECCIONES DE BORDE

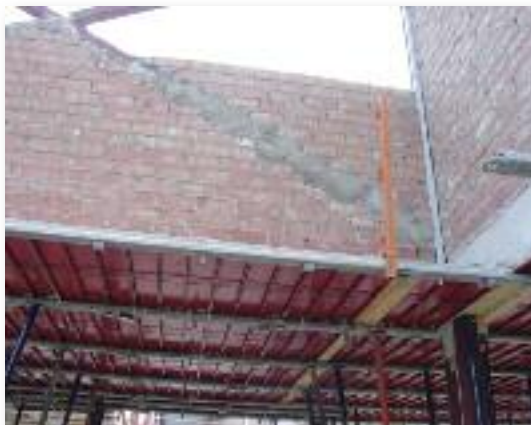
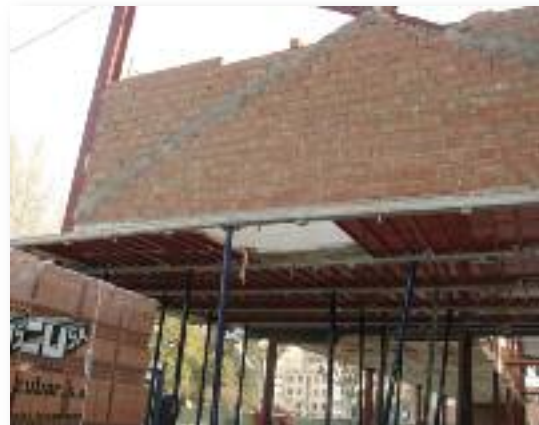
El accidentado estaba desmontando las barandillas de protección colocadas en el borde del encofrado mecano de P1, de 3 m de altura, donde estaban sujetas a la sopanda exterior mediante soportes tipo sargento.

Ya había soltado varios soportes y, cuando intentaba soltar el husillo del penúltimo soporte, se movió la sopanda del encofrado, que carecía de sujeción transversal, saliéndose de su alojamiento los tableros metálicos y cayendo con ellos a la planta inferior.

- Escasa resistencia del soporte de las barandillas de protección, colocadas sobre la sopanda exterior del encofrado sin trabazón con el conjunto.
- No utilización de arnés anticaídas en la operación de desmontaje de protecciones perimetrales, con evidente riesgo de caída de altura.

- Las barandillas de protección perimetral tendrán la resistencia mecánica indicada en la norma UNE-EN 13374, siendo aconsejable utilizar las protecciones de borde diseñadas por el propio fabricante del encofrado.
- Los trabajos de colocación o desmontaje de protecciones colectivas, con evidente riesgo de caída de altura, se harán utilizando arnés anticaídas anclado a punto resistente o a línea de vida.
