CAÍDA A DISTINTO NIVEL DESDE UNA PLATAFORMA DE ENCOFRADO

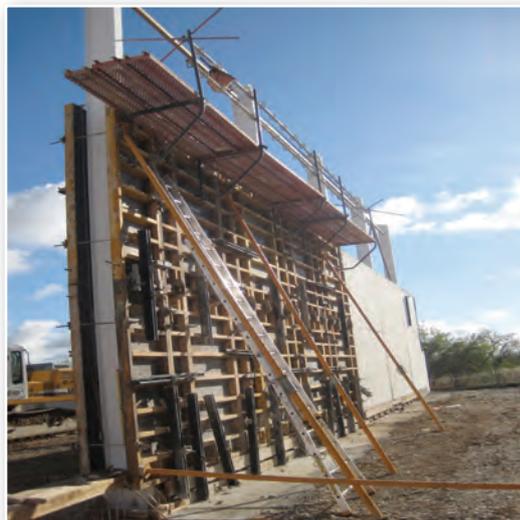
Se estaban construyendo unos muros de hormigón armado de 5 metros de altura. Para el hormigonado y vibrado de los muros, se instalaban unas ménsulas metálicas ancladas a los propios encofrados verticales, sobre las cuales se montaba la plataforma de trabajo. Ésta consistía en tres fondillos de madera de pino de 20 cm de anchura por 5 cm de grosor y 4,5 m de longitud.

El trabajador accedió a la plataforma situada a 5 metros de altura y, en un momento determinado, el fondillo se partió y el trabajador cayó al suelo.

- Escasa resistencia de la plataforma de trabajo por encontrarse la madera que la formaba en deficientes condiciones de seguridad.
- No comprobación del estado de la madera que formaba la plataforma de trabajo antes de su utilización.
- Ausencia de línea de vida para el anclaje de los dispositivos anticaída.
- Incumplimiento del Plan de Seguridad y Salud de la obra.

- Utilización de plataformas y medios auxiliares normalizados para la realización de los trabajos en altura.
- Revisar aquellos equipos de trabajo cuya seguridad dependa de sus condiciones de instalación antes, durante y tras su utilización.
- Utilizar dispositivos anticaída y puntos de anclaje en aquellos trabajos en los que técnicamente no se puedan instalar protecciones colectivas o, aún instalándolas, sea necesario para garantizar la seguridad de trabajador.
