Se reabre al tráfico el puente de Liédena tras el refuerzo y reparación de su estructura

La Presidenta Barcina ha conocido los trabajos acometidos, en los que el Gobierno de Navarra ha invertido 520.808 euros

Jueves, 12 de septiembre de 2013

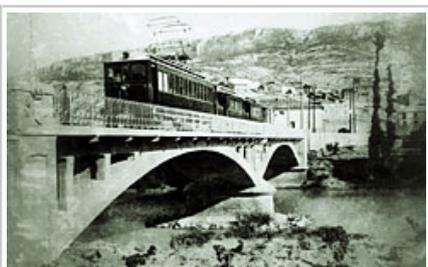
El antiguo tranvía Irati, a su paso por el puente de Liédena.

Las obras de construcción de la pasarela comenzaron en 1907. Es uno de los primeros puentes de hormigón armado construidos en España. En su momento fue utilizado por el antiguo tranvía Irati, como paso para salvar el río, con coches/vagones que pesaban hasta 15 toneladas.

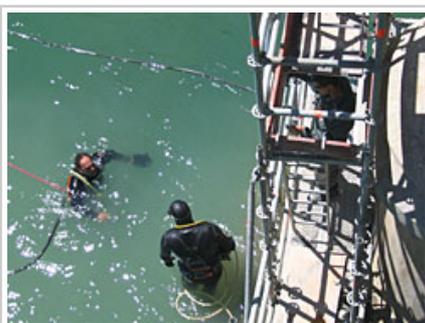
Los buzos trabajan en el refuerzo del puente de Liédena.

Las obras se iniciaron el pasado 4 de junio y se han llevado a cabo durante el verano, aprovechando la época de estiaje del río y teniendo en cuenta aspectos medioambientales para la protección de la fauna del entorno. Han sido ejecutadas por la empresa Harinsa Navasfalt y han requerido de la intervención de cuatro buzos de la empresa Servicios Marítimos y Técnicas Subacuáticas S.L. para trabajos subacuáticos.

Los trabajos de refuerzo y reparación han consistido principalmente en un recalce de la cimentación de la pila (la parte de la infraestructura que se apoya directamente en el cauce) mediante 22 micropilotes de 200 mm. de diámetro, desde la plataforma del puente hasta el fondo arcilloso, junto con un hormigonado sumergido con protección de sacos terreros colocados por un equipo de buzos, en la zona de la pila central que se encuentra descalzada. Además se ha realizado un “cosido” horizontal de la pila con barras de acero galvanizado.

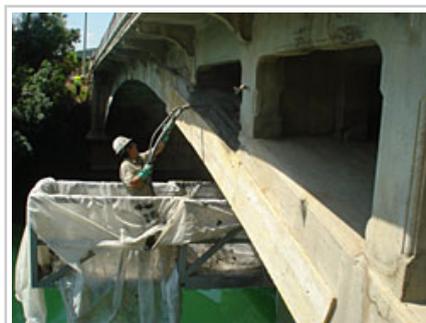
Obras de reparación en el puente de Liédena.

El proyecto ha incluido también actuaciones sobre el pavimento, y se ha aprovechado para sustituir sumideros y desagües, barandillas e iluminación.

Asimismo, se han sustituido las aceras existentes, de un metro cada una, por otras nuevas. La acera ubicada aguas abajo, además, ha aumentado su anchura hasta los 1,5 metros. Todas estas actuaciones han estado destinadas a reforzar el uso peatonal del puente. Las aceras están separadas por bolardos de protección de la calzada, que tienen cuatro metros de anchura, y el firme que se ha utilizado es de un material ligero, destinado a suavizar al máximo el peso que soporta el puente.
