# PLANO PARA LA REPARACION DE LA CARCEL INCENDIADA EN LA VILLA DE AOIZ = 1872 =

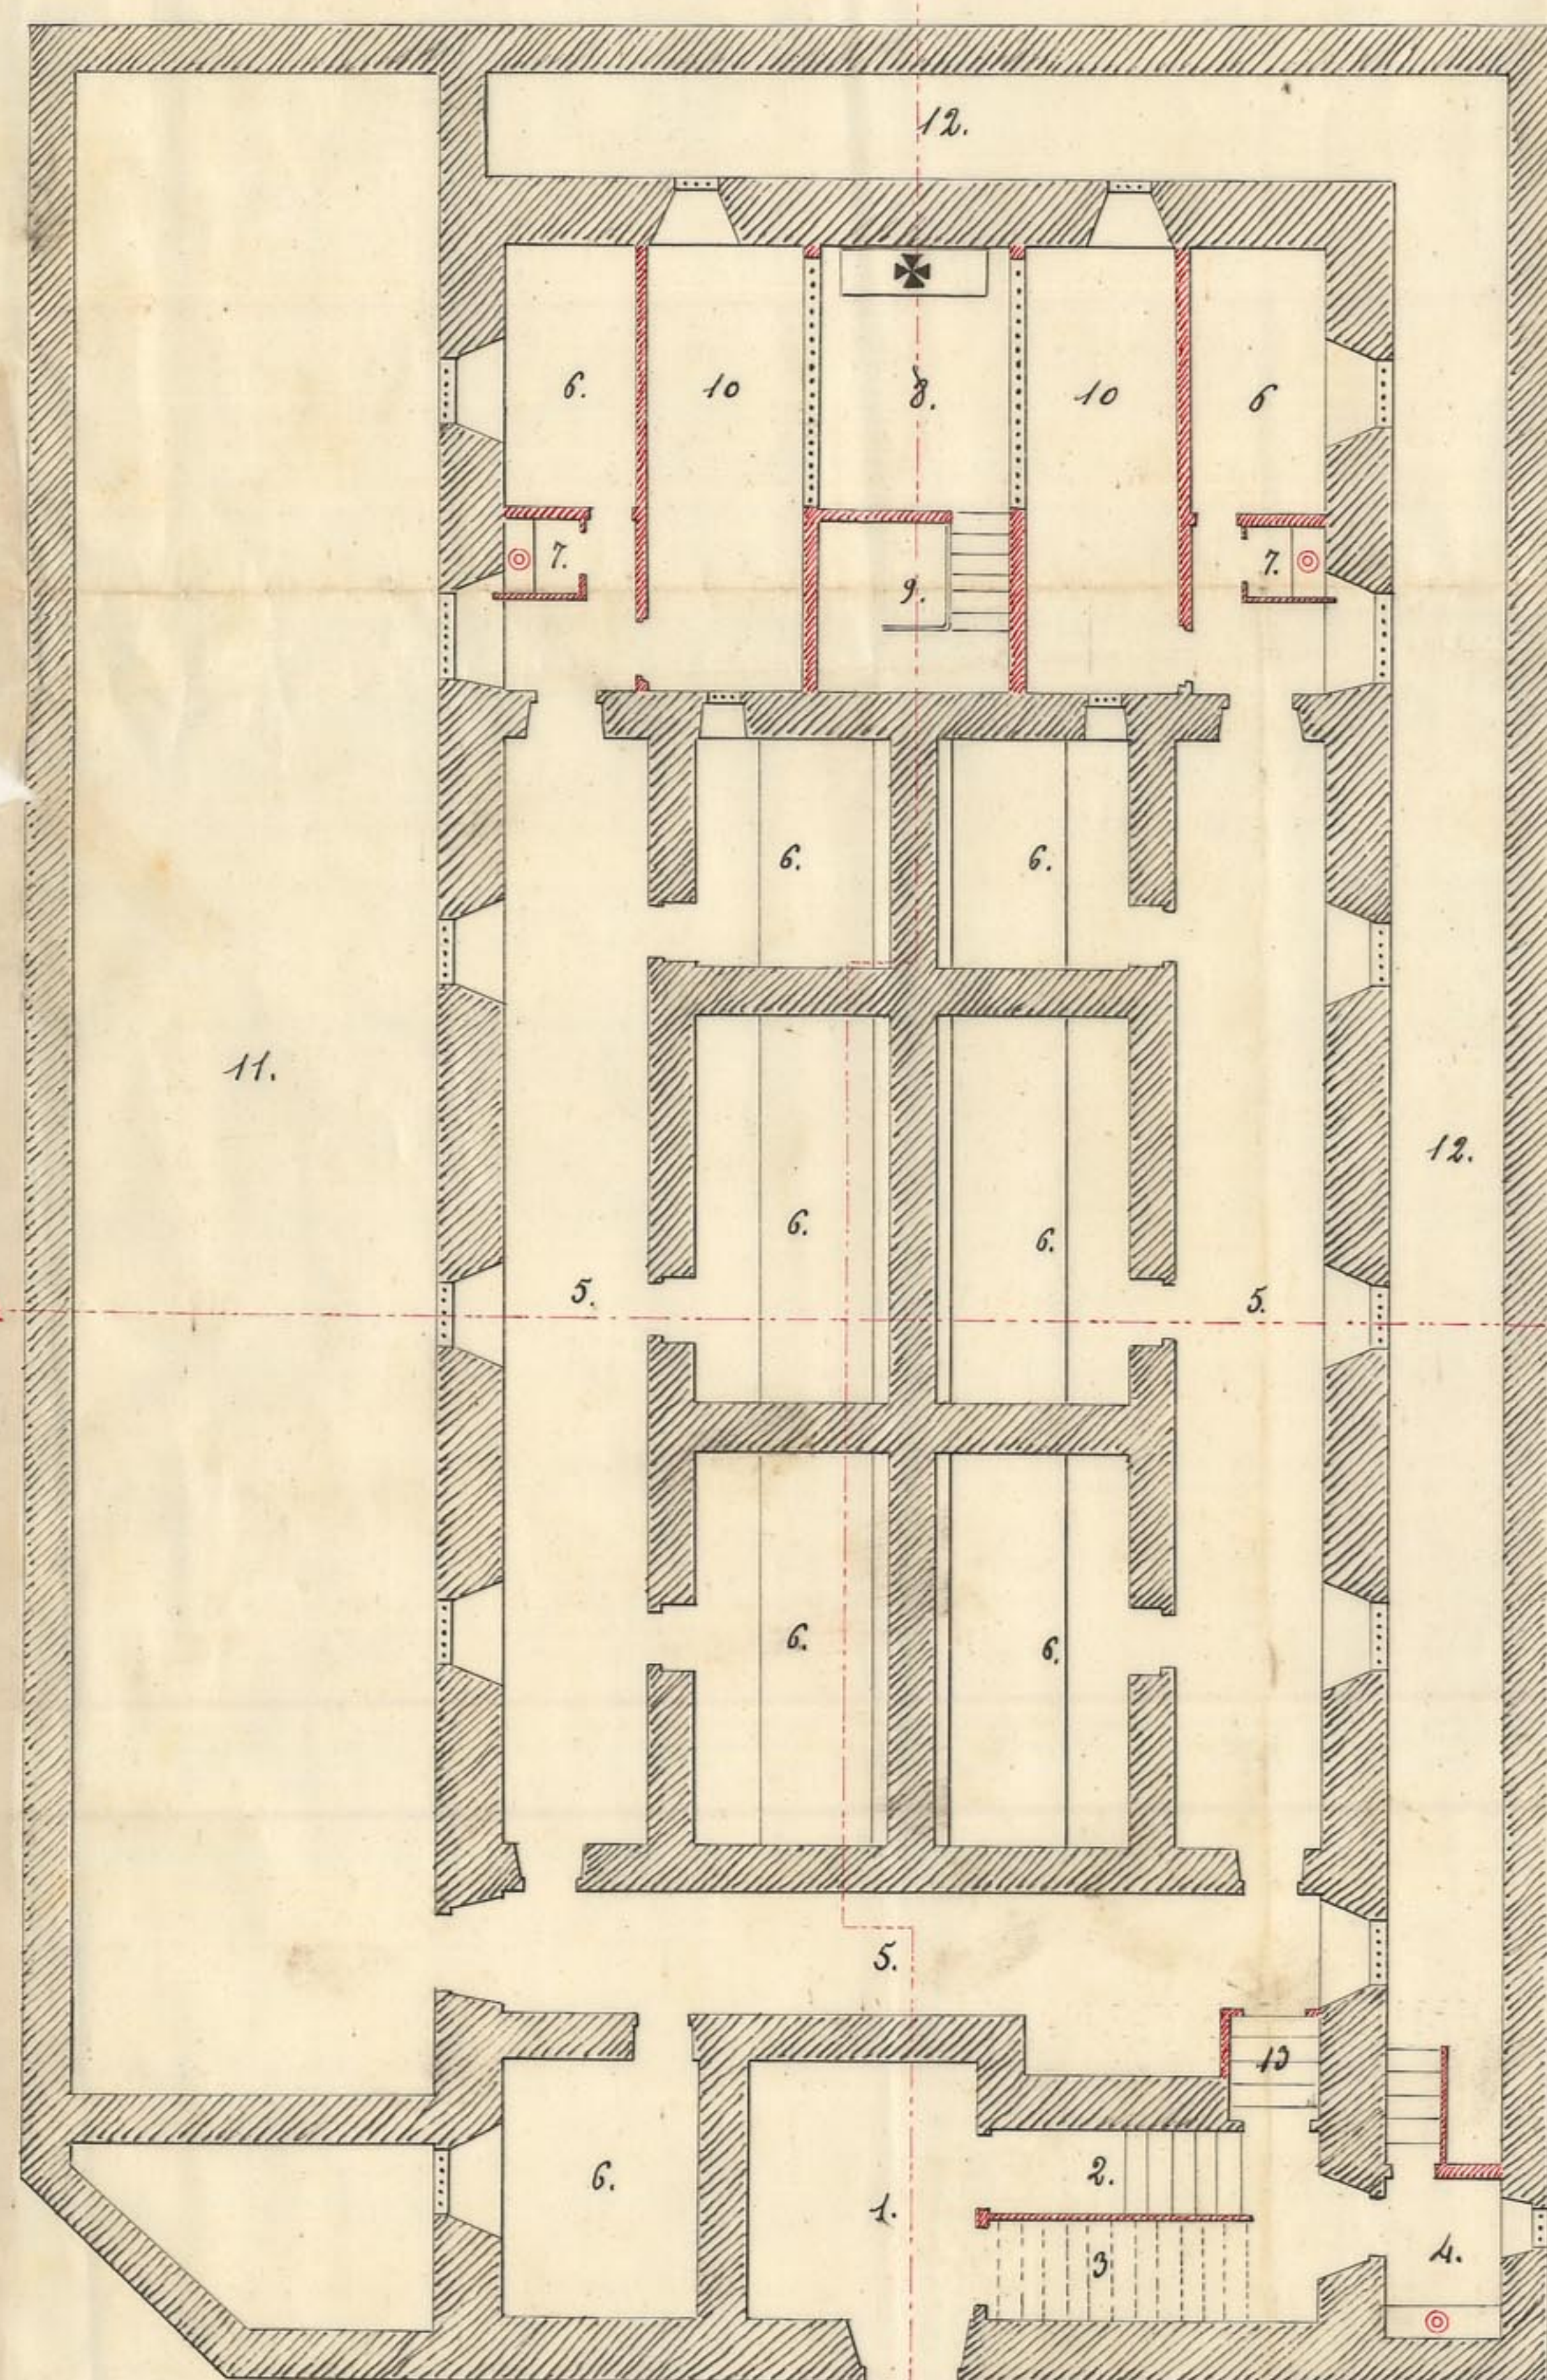
— Planta baja. —

Explicacion de la planta baja.

- N<sup>os</sup>
1. Entrada o Vestibulo
  2. Escalera
  3. Bojera
  4. Escusado particular
  5. Pasos
  6. Calabozos p.<sup>os</sup> hombres
  7. Escusados p.<sup>os</sup> los presos
  8. Capillas
  9. Escalera p.<sup>os</sup> bajar a la Capilla
  10. Britana p.<sup>os</sup> oír misa los presos
  11. Patio de recreo
  12. Fosos
  13. Sitio p.<sup>os</sup> conversar con los presos

La tinta encarnada indica la obra nueva y la tinta negra lo que existe.

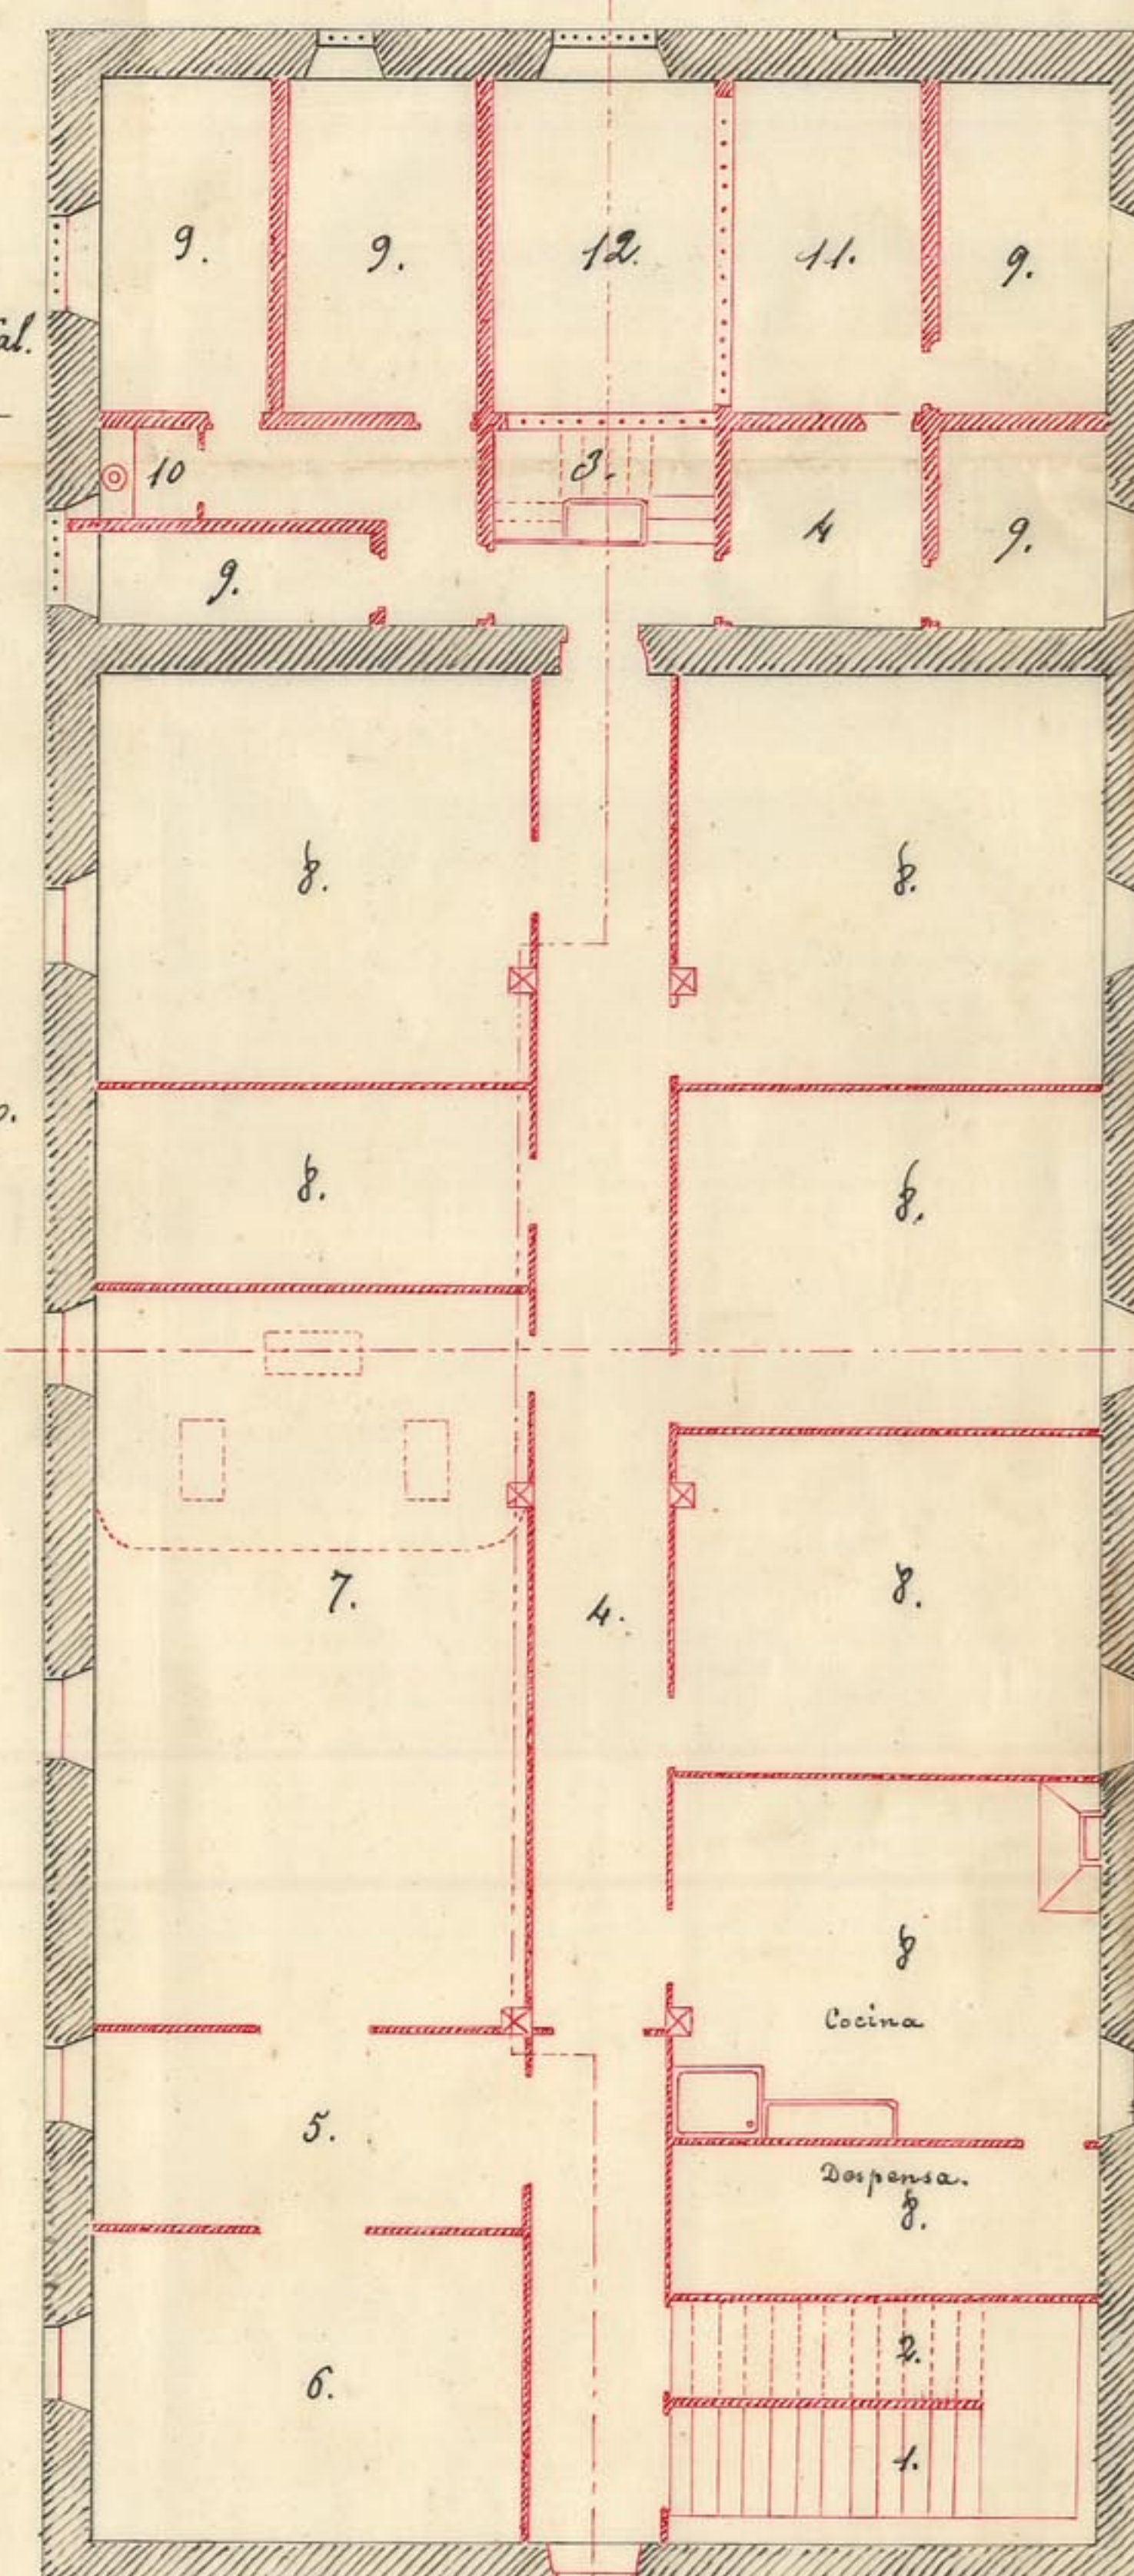
— Planta principal. —

Explicacion de la planta p<sup>ra</sup>l.

- N<sup>os</sup>
1. Escalera principal
  2. id. p.<sup>os</sup> el Desvan
  3. id. p.<sup>os</sup> la Capilla
  4. Pasos
  5. Ante Sala
  6. Despacho de Escribanos
  7. Sala de Audiencia
  8. Habitación del Alcaide
  9. Calabozos p.<sup>os</sup> Mujeres
  10. Escusado p.<sup>os</sup> id.
  11. Departamento p.<sup>os</sup> oír misa
  12. Capillas
