## CAÍDA DESDE UNA PLATAFORMA ACOPLADA A UNA CARRETILLA ELEVADORA

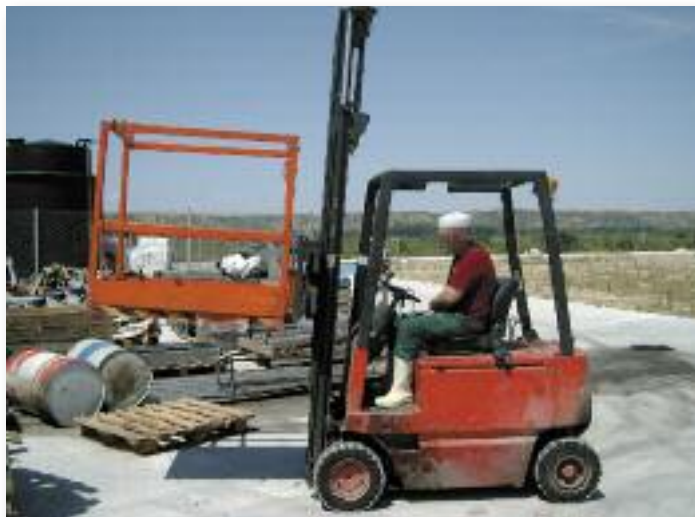
El accidentado se encontraba operando en la citada altura, dentro de la "cesta", con su compañero a los mandos de la carretilla. En un momento dado, necesitaron desplazarse horizontalmente. El conductor movió la carretilla marcha atrás, sin percatarse de que la plataforma hacía tope con una parte de la estructura de la nave. La cesta se salió de las uñas de sustentación cayendo al suelo de la nave y arrastrando en su caída al trabajador accidentado.

- Utilización de una plataforma de trabajo para personas acoplada a una máquina de elevación de cargas, sin tratarse de una situación excepcional, y sin las debidas garantías de sujeción.

- Utilizando un equipo de trabajo especialmente diseñado, fabricado y destinado a la elevación y/o desplazamiento de personas.
- Mediante la formación/información sobre la utilización y colocación correcta de la cesta de la carretilla, en caso de efectuar trabajos excepcionales.
