## CAÍDA DE ALTURA POR ROTURA DE PLACA DE FIBROCEMENTO

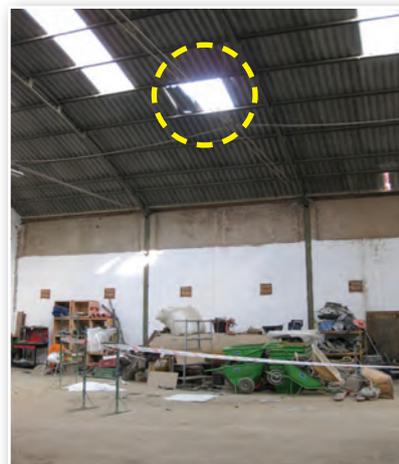
El accidentado había accedido a la cubierta mediante una escalera de mano y trabajaba en las cercanías de un lucernario de la cubierta, pisando directamente sobre las placas de fibrocemento.

Durante el desarrollo de los trabajos la placa de fibrocemento sobre la que pisaba el operario se rompió, cayendo hasta el suelo de hormigón de la nave en una caída de unos 7,75 m.

- Realización de un trabajo no previsto en la Evaluación de riesgos de la empresa, sin realizar previamente el análisis de riesgos y medidas preventivas necesarias.
- Falta de instalación de los medios técnicos necesarios, como plataformas, etc, necesarios para evitar pisar directamente sobre las placas de fibrocemento dada la característica fragilidad de las mismas.
- Apariencia engañosa de las placas de fibrocemento, o suelos frágiles en general, que aparentan tener una resistencia suficiente, lo cual es más peligroso que la propia existencia del hueco que cubren.
- No utilización de un sistema de protección colectiva, ni individual, contra caídas de altura, tratándose además de un trabajo con riesgo de caída de altura de especial gravedad.

- Antes de realizar un trabajo no incluido en la Evaluación de riesgos de la empresa se realizará el análisis de los riesgos de dicho trabajo y las medidas de prevención y protección necesarias para eliminarlos o controlarlos.
- Los trabajos sobre superficies frágiles se realizarán sin pisar directamente sobre las mismas, colocando pasarelas o tableros de reparto. También es útil extender redes sujetas a los ganchos para evitar la caída en caso de rotura.
- Se utilizará un sistema de protección, preferentemente colectiva, contra el riesgo de caída de altura en trabajos de cubierta.
