AÑO 2018

ESTUDIO DE DETERMINACIÓN DE ÍNDICES BIÓTICOS EN 88 PUNTOS DE LOS RÍOS DE NAVARRA

Memoria

Rubio M., 2018. “*Estudio de determinación de índices bióticos en 88 puntos de los ríos de Navarra. 2018*”, Informe técnico elaborado por EKOLUR Asesoría ambiental S.L.L. para el Gobierno de Navarra.

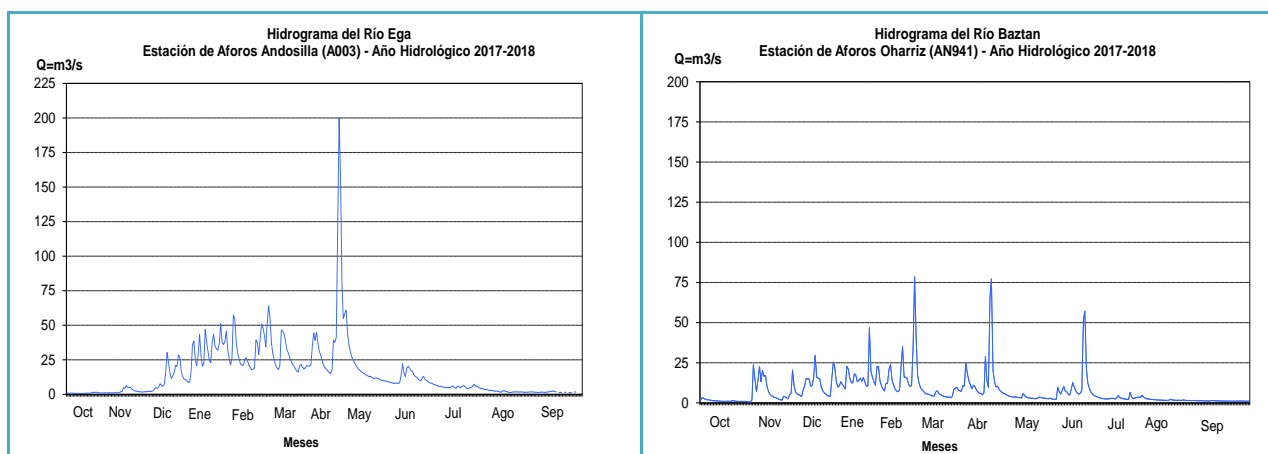
En los siguientes hidrogramas de las estaciones del río Ega en Andosilla (A003) y el río Baztan en Oharriz (AN941) se puede observar la dinámica general del año hidrológico de dos zonas tan dispares de la Comunidad Foral, una perteneciente a la cuenca del Ebro y la otra a la del Cantábrico.

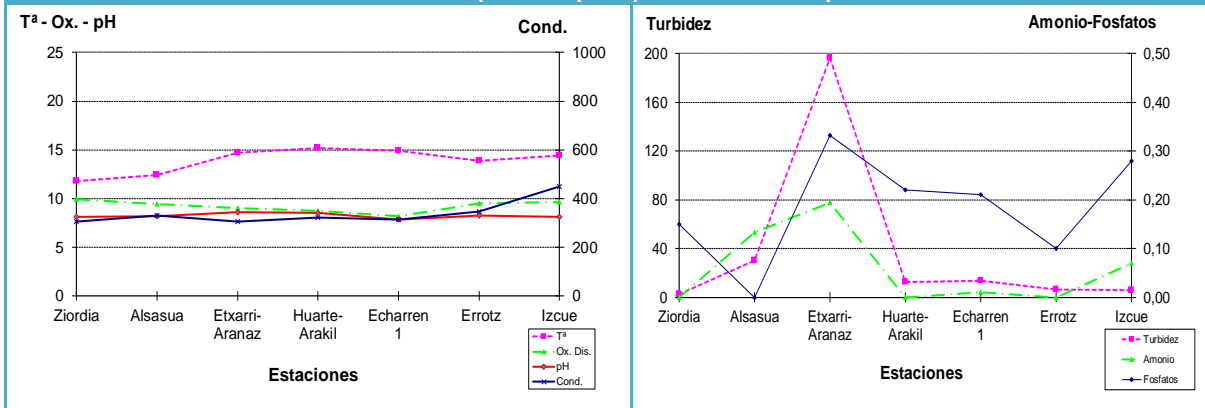
Evolución de la Calidad Físico-Química (datos eq. red) Río Arakil. Campaña de PRIMAVERA 2018.

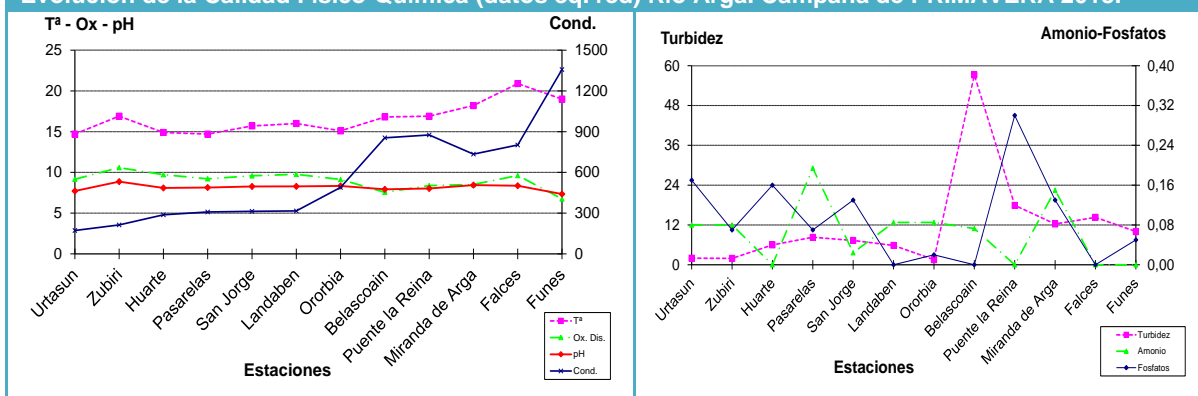
Evolución de la Calidad Físico-Química (datos eq. red) Río Arga. Campaña de PRIMAVERA 2018.

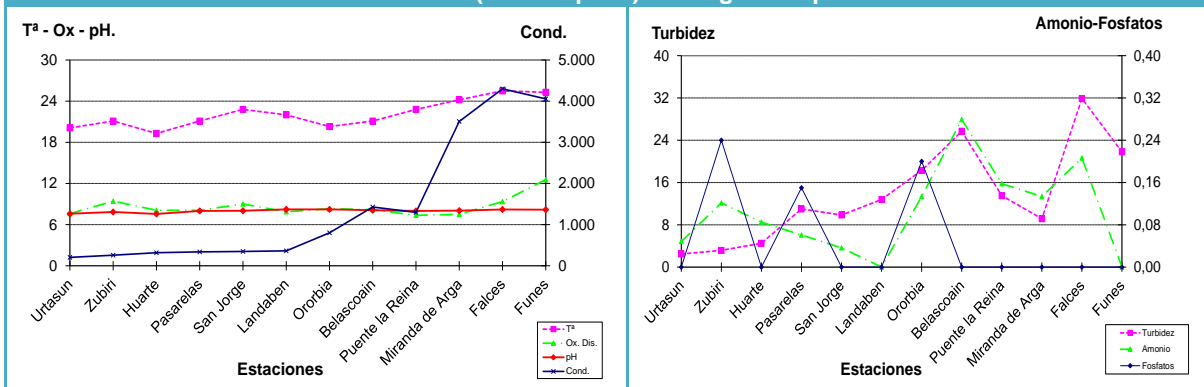
Evolución de la Calidad Físico-Química (datos eq. red) Río Arga. Campaña de ESTIAJE 2018.

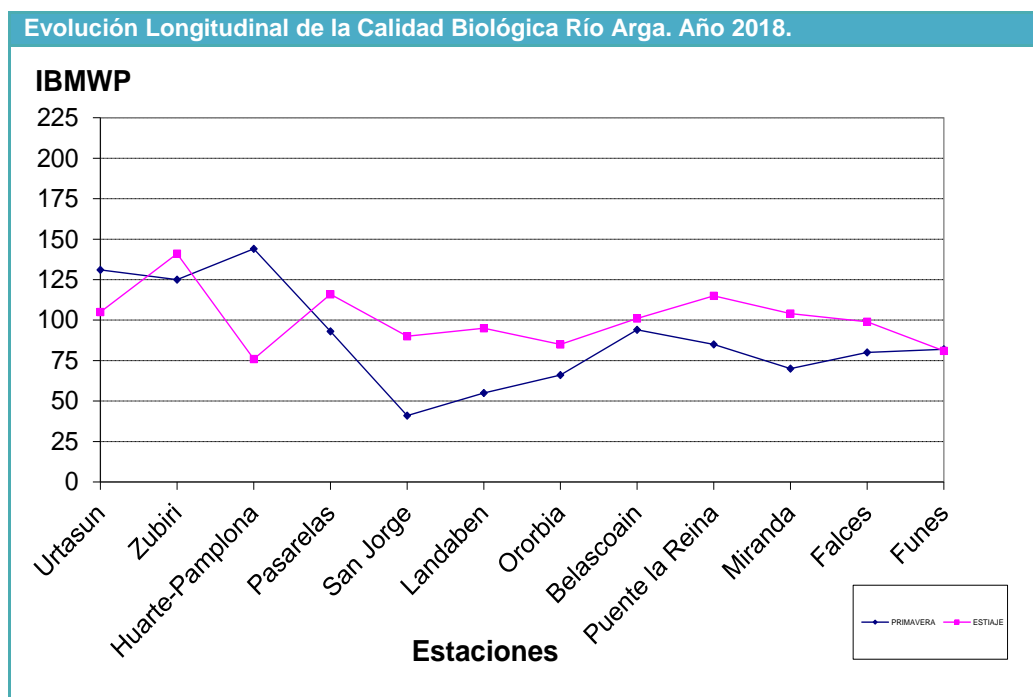
Calidad biológica en el río Arga. Año 2018.

En estiaje los tramos de la zona de Pamplona vuelven a mostrar problemas. Pero además, Urtasun y Huarte tampoco alcanzan los objetivos establecidos. El resto de las estaciones sí que lo hacen.

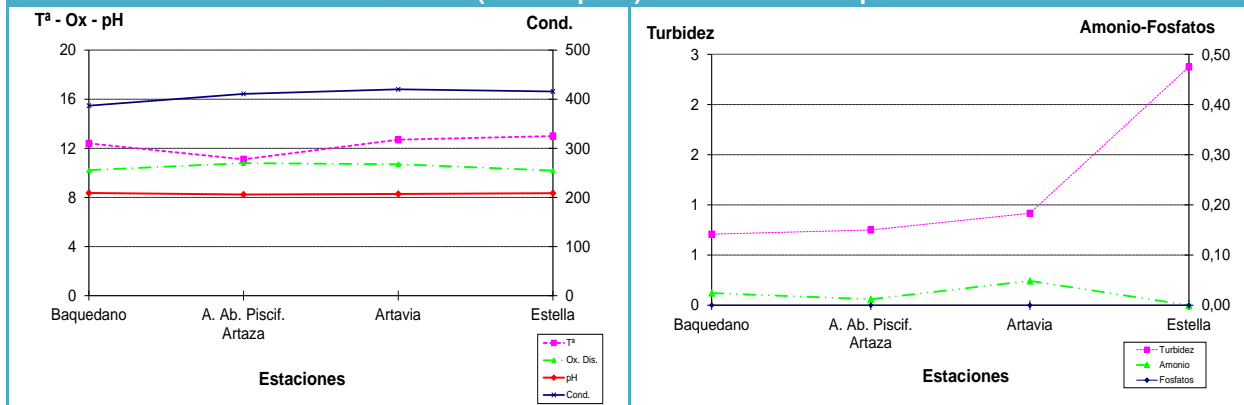
Evolución de la Calidad Físico-Química (datos eq. red) Río Urederra. Campaña de PRIMAVERA 2018.

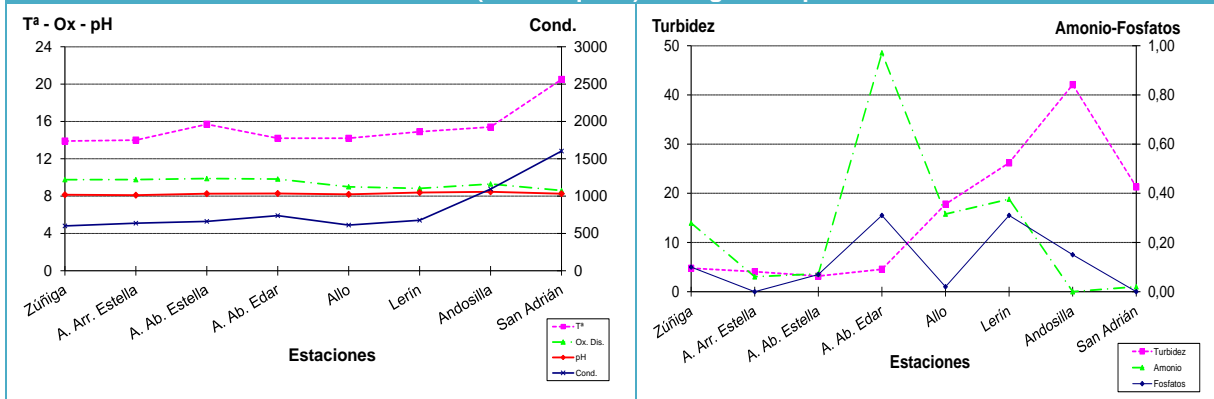
Evolución de la Calidad Físico-Química (datos eq. red) Río Ega. Campaña de PRIMAVERA 2018.
