#### CAÍDAS DE OBJETOS POR DESPLOME O DERRUMBAMIENTO

# DESPLOME DE FACHADA PREFABRICADA DE HORMIGÓN

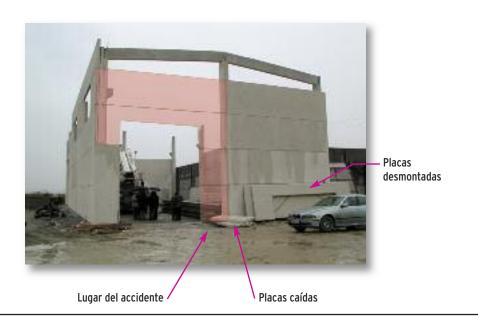
Una vez terminada la descarga, el camión salió de la nave a velocidad pequeña. Las cartolas traseras de la gabarra estaban aún abiertas. Al pasar la trasera del camión por la puerta de la nave, la cartola izquierda, que iba ligeramente separada del lateral del camión, topó con dos paneles de hormigón de la fachada. La presión ejercida por la cartola hizo saltar el anclaje del panel inferior volcándolo, y simultáneamente rompiendo el anclaje del superior que también cayó. Ambos volcaron sobre el accidentado. El peso de los paneles es de 683 Kg. cada uno.

• Maniobra incorrecta del camión, circulando con las cartolas abiertas y cercano a un lateral de la puerta de acceso.

• Procedimiento de trabajo por escrito y estricto cumplimiento: cerrar las cartolas del camión una vez descargado el material, antes de ponerlo en marcha.
