EXPLOSIÓN DE CUADRO ELÉCTRICO

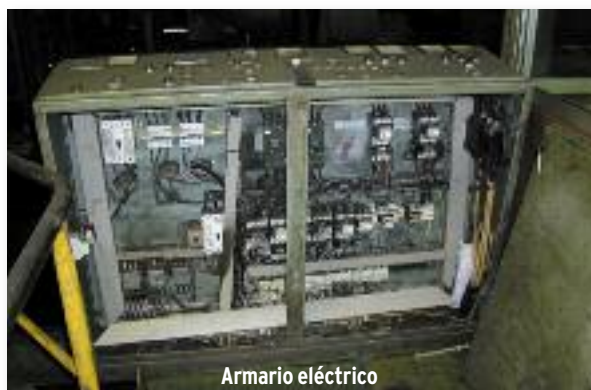
Armario eléctrico

El armario tiene dos puertas con una pletina separadora en medio. La apertura es simple, con una manilla mecánica sin llave.

El electricista procede a quitar los fusibles necesarios del interior del armario. La instalación lleva tres fusibles por cada motor. El electricista creyó cortar la tensión correspondiente a la zona de trabajo, para luego sacar los fusibles, pero se equivocó y desconectó la corriente de otra zona. Luego, cuando sacaba uno de los fusibles, se produce una fuerte explosión, cuyo origen fue un cortocircuito, que alcanzó al trabajador.

- Se origina una avería en una zona de trabajo lo que motiva el salto del interruptor.
- El operario procede, a iniciar la reparación sin cortar la tensión de alimentación del cuadro (se equivoca y desconecta otra zona).
- Inicio del trabajo sin comprobar la ausencia de tensión.
- El cuadro eléctrico es antiguo, mas de 20 años, los fusibles eran de cuchilla.
- La explosión pudo ser potenciada por la presencia de partículas de polvo que poco a poco van depositándose en las superficies.

- Efectuar las tareas de revisión y mantenimiento de los cuadros eléctricos en los plazos establecidos.
- Reparar el cuadro eléctrico sustituyendo los elementos antiguos e instalando aparellaje de seguridad.
- Aspirar convenientemente las partículas de polvo para evitar que se depositen y acumulen en el interior de los cuadros eléctricos.
- Antes de intervenir cortar tensión y comprobar la ausencia de la misma.
