ACCIDENTE POR RIESGO MECÁNICO

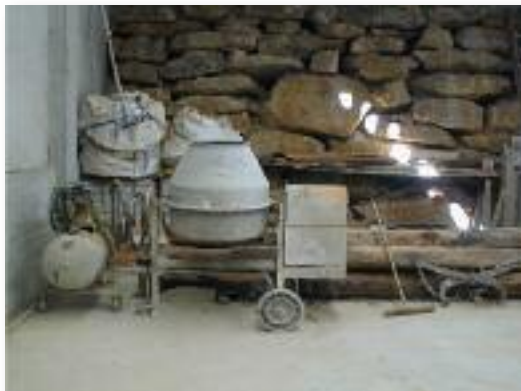
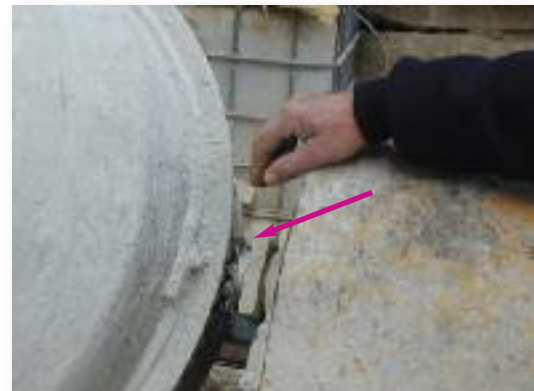
Según relata el accidentado, una vez que alimentó la hormigonera, mientras la máquina hacía la mezcla y él estaba esperando, por comodidad apoyó el brazo izquierdo en la protección metálica del motor y de las correas y poleas, sin darse cuenta que las puntas de los dedos del guante que estaba utilizando quedaban muy cerca de la zona de contacto de la corona y piñón de rotación de la máquina. Repentinamente una punta de un dedo del guante resultó atrapada entre las dos ruedas dentadas, corona y piñón, arrastrándole la mano hacia el engranaje ocasionando el accidente por atrapamiento de sus dedos.

- La superficie de contacto de las dos ruedas dentadas, corona y piñón, zona con riesgo debido a peligro mecánico por atrapamiento, no disponía de resguardo para impedir su acceso.

- Cuando los elementos móviles de un equipo de trabajo puedan entrañar riesgos de accidente por contacto mecánico, deberán ir equipados con resguardos o dispositivos que impidan el acceso a las zonas peligrosas o que detengan las maniobras peligrosas antes del acceso a dichas zonas.
