## ACCIDENTE POR SOBRESFUERZO

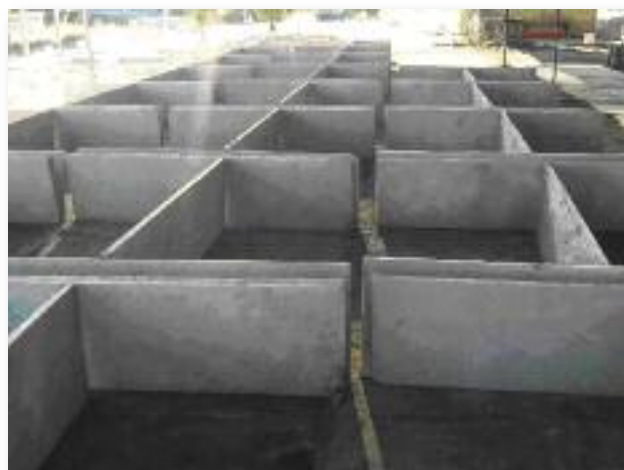
Empresa pequeña del sector de la construcción. Un operario con categoría de peón, debía mover una placa prefabricada de hormigón que estaba, junto con otras, apoyada en el suelo. Debía desplazarla unos 20 cm. Se agachó y trató de hacerlo a mano.

Cuando el trabajador intentaba desplazar la placa, sintió un pinchazo en la espalda y fuerte dolor que le hizo desistir de la tarea. El sobreesfuerzo realizado le produjo una lesión vertebral.

- El trabajador trató de mover una placa a mano, de peso elevado, alrededor de 100 Kg.
- Respecto a su historial laboral, persona de 51 años, con larga trayectoria como trabajador de la construcción. Anteriormente había padecido bajas laborales relacionadas con problemas de espalda (hernia discal).
- No había recibido formación preventiva sobre los riesgos específicos de su trabajo; sobre técnicas para el manejo de cargas, etc.

- Todos los trabajadores de la Empresa, deben recibir formación en prevención de riesgos laborales suficiente y acorde con los trabajos que deban desempeñar.
- Siempre que sea posible deben utilizarse medios mecánicos para el manejo de cargas pesadas.
- El operario accidentado presentaba problemas de espalda. Especialmente en estos casos, deberá tenerse en cuenta el diagnóstico médico adaptando las tareas a las posibilidades físicas del trabajador.
