GOLPE CON LA PALA DE UNA MEZCLADORA DE HORMIGÓN

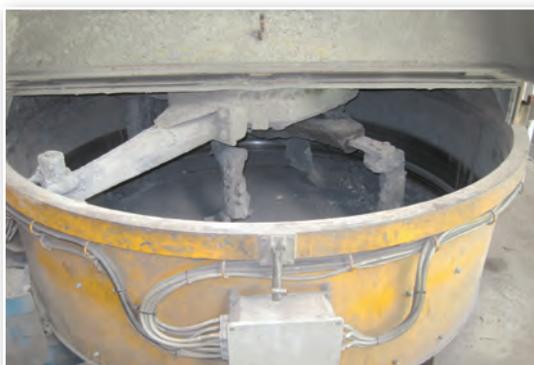
El accidentado estaba limpiando el interior de la mezcladora, concretamente la zona de la trampilla de salida de material. En un determinado momento, el controlador de producción puso accidentalmente en marcha el equipo desde el pupitre de mandos, que se encontraba en una zona sin visibilidad de la mezcladora. En ese momento, la parte superior de una de las palas de la mezcladora golpeó la cabeza del trabajador.

- Encontrarse anulado el enclavamiento de protección de la compuerta de acceso al interior de la mezcladora.
- Deficiencias en el mantenimiento de los dispositivos de protección.
- No disponer de un procedimiento de consignación de la instalación.
- Inadecuada formación e información impartida al trabajador para los trabajos en la mezcladora.
- No evaluación de los riesgos en los trabajos de la limpieza de la mezcladora.

- Dotar de dispositivos de protección adecuados en función de las características de los equipos. Estos dispositivos deberán ser difícilmente anulables.
- Implantar procedimientos de consignación de los equipos de trabajo para las operaciones de limpieza, mantenimiento, reglaje, desatascos, etc.
- Formar e informar a los trabajadores sobre los riesgos y medidas preventivas en su puesto de trabajo.
- Evaluar los riesgos de cada uno de los puestos de trabajo, incluyendo los trabajos de limpieza de los equipos y otras actividades no productivas.
