SITUACIÓN DE LOS EMBALSES

Evolución de los embalses. Año 2018-2019

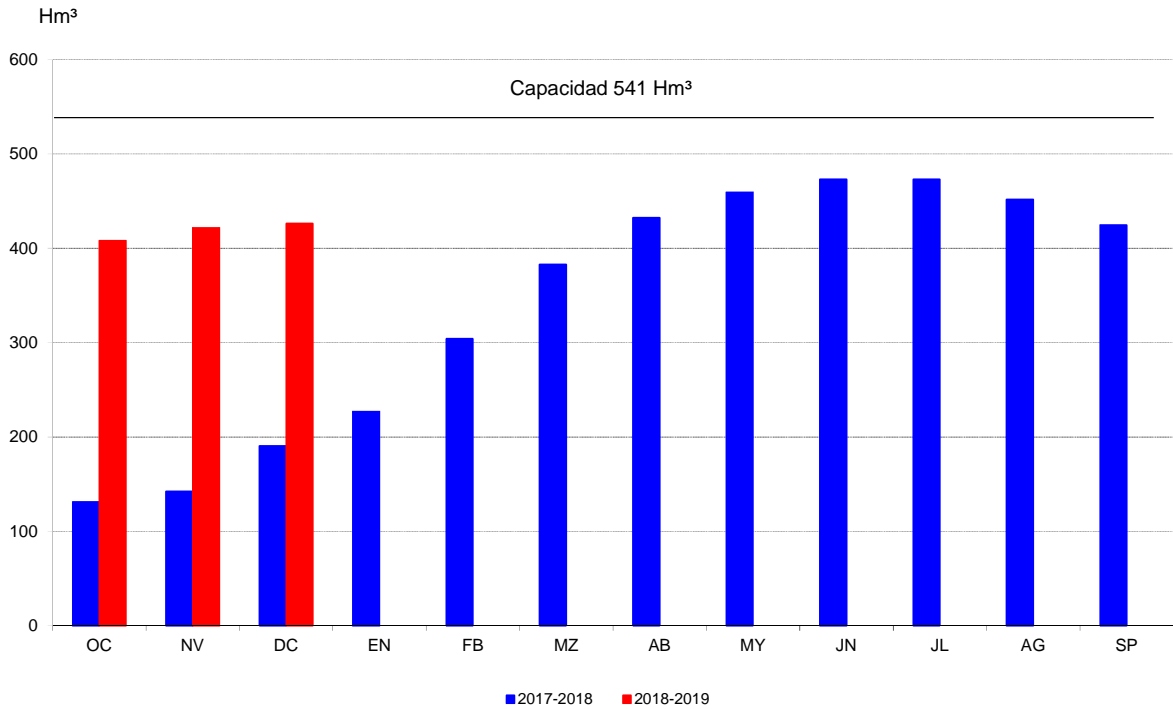
Situación del Embalse del Ebro Comparación con el año anterior a 31 de diciembre

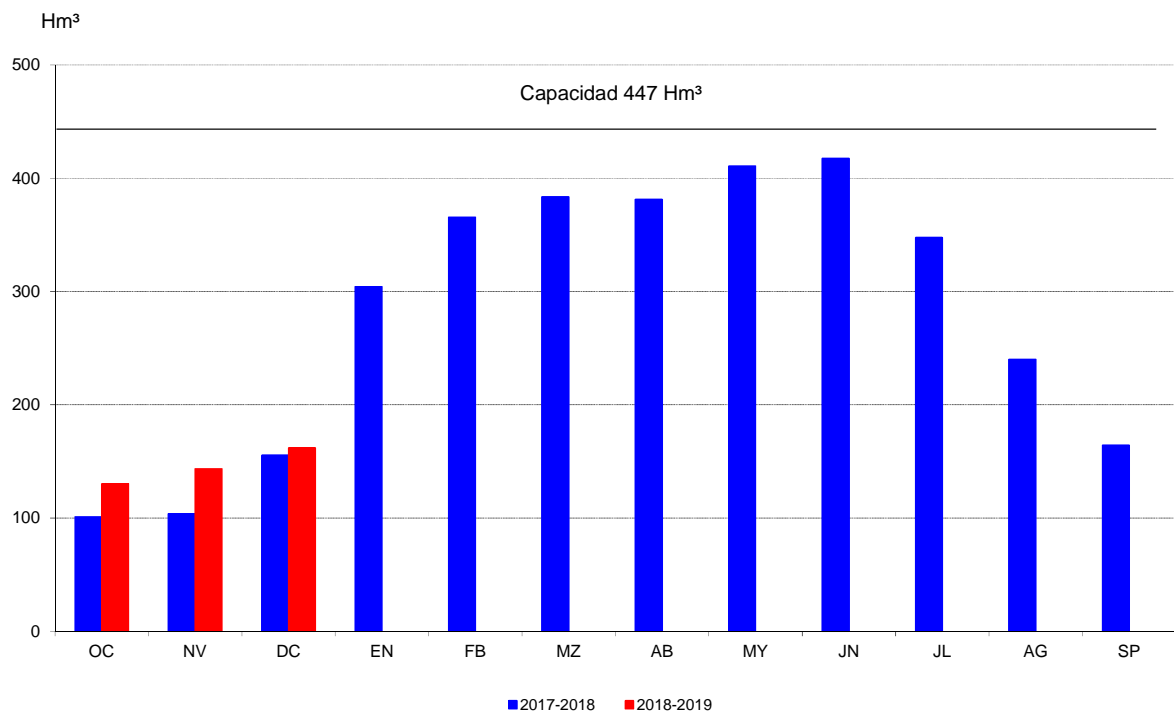
Situación del Embalse de Yesa Comparación con el año anterior a 31 de diciembre
