RED DE CONTROL DE LAS ZONAS DE BAÑO NATURALES DE NAVARRA

MEMORIA DE LA TEMPORADA 2017

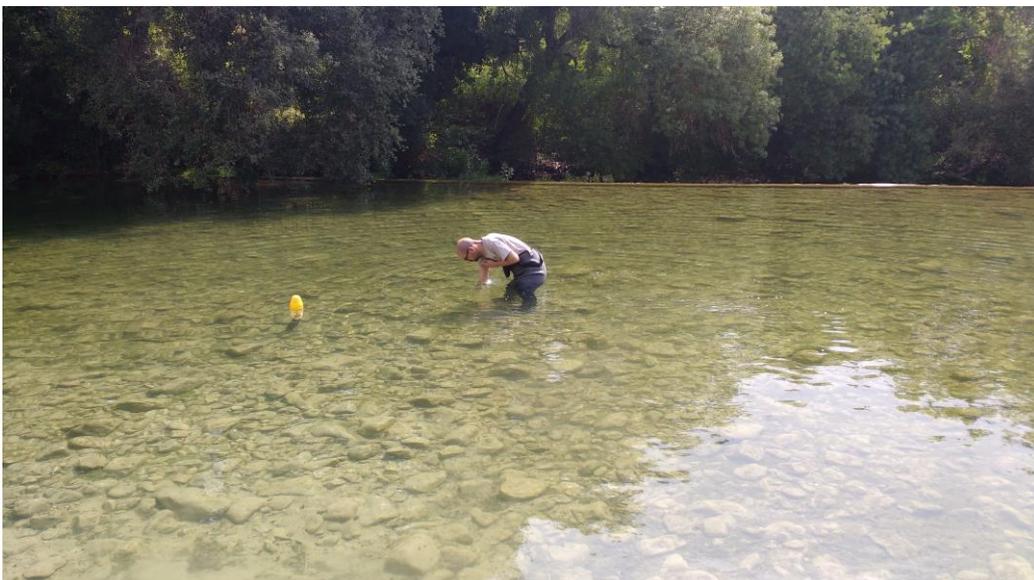
Foto 1. Toma de muestra de agua en el río Urederra en Artavia.

- Las muestras se han tomado en los puntos de muestreo establecidos en las anteriormente citadas Resoluciones 653/2009 y 60/2017. Salvo imposibilidad, todas las muestras se han tomado en áreas con 100-120 cm de profundidad, para lo que se han usado vadeadores. En los ríos se ha procurado escoger la zona de máxima profundidad vadeable (ver Foto 1).

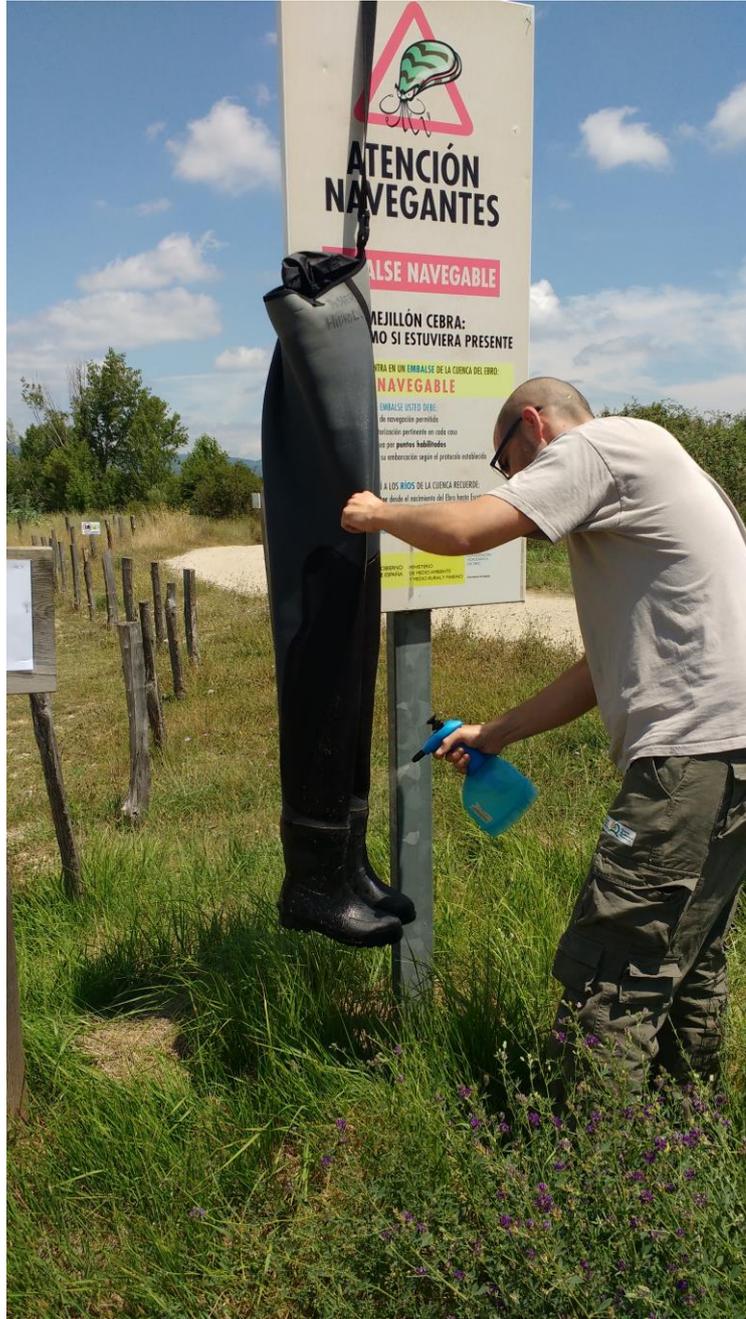
Foto 3. Aplicación del protocolo de desinfección para evitar la propagación de la especie invasora Mejillón Cebra

Con objeto de evitar la propagación de la especie invasora Mejillón cebra (*Dreissena polymorpha*), se ha aplicado el [protocolo de desinfección](#) establecido por la Confederación Hidrográfica del Ebro. En concreto se han aplicado las especificaciones del apartado relativo a equipos y complementos. Este protocolo consiste en vaciar de restos de agua los equipos utilizados, aplicar una solución desinfectante de 5 mg/l de cloro libre o agua destilada, según equipos, y posterior secado de los equipos. En este caso las soluciones se aplicaron con pulverizadores como se muestra en la Foto 3. La desinfección del material se ha efectuado siempre que se ha sospechado de la posible presencia de adultos o larvas de la especie. En concreto:

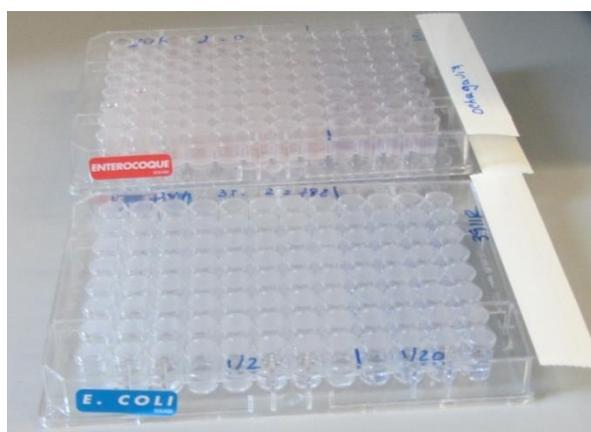
Foto 4. Microplacas para cultivo de Enterococos intestinales y Escherichia coli.

En síntesis, la técnica analítica en ambos casos es la siguiente. Se realiza una siembra directa de la muestra o bien una dilución de la misma, la cual se siembra en los pocillos de una microplaca de 96 pocillos que contiene un medio de cultivo deshidratado (diferente para Enterococos intestinales y *Escherichia coli*). Las microplacas se incuban en estufa durante un periodo mínimo de 36 horas, a 44° C, tras el cual se examinan a la luz ultravioleta. Los positivos se determinan por aparición de fluorescencia. El número de positivos se traduce en NMP/100 ml mediante unas tablas.

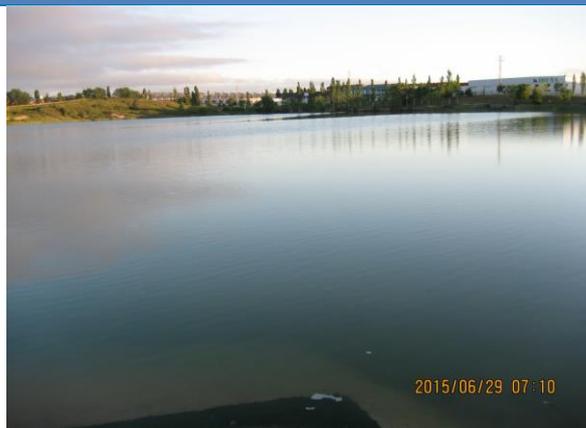
1. BERIAIN EN LA Balsa DE LA MOREA

Tipo de masa de agua: balsa artificial La Morea

Observaciones: no dispone de servicios para el público

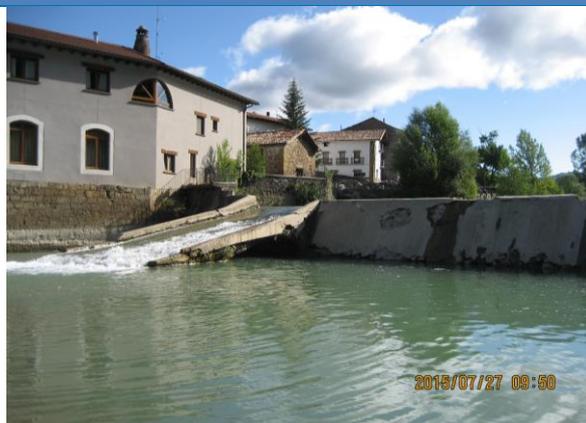
2. BURGUI/BURGI EN EL RÍO ESCA

Tipo de masa de agua: río Esca

Observaciones: existe un área de descanso acondicionada con mesas, fogones y papeleras pero sin servicios higiénicos

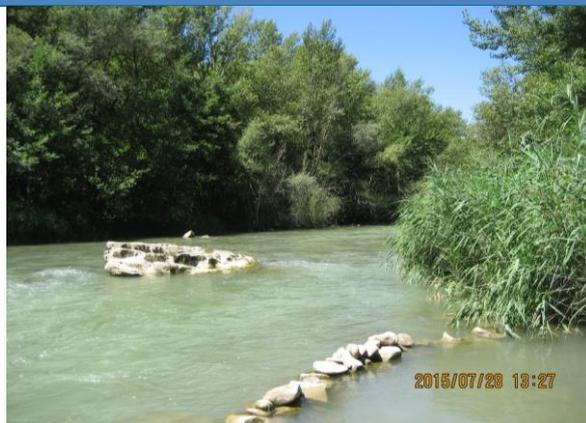
3. CARCASTILLO EN EL RÍO ARAGÓN

Tipo de masa de agua: río Aragón

Observaciones: existe un área de descanso acondicionada con mesas, fogones y papeleras pero sin servicios

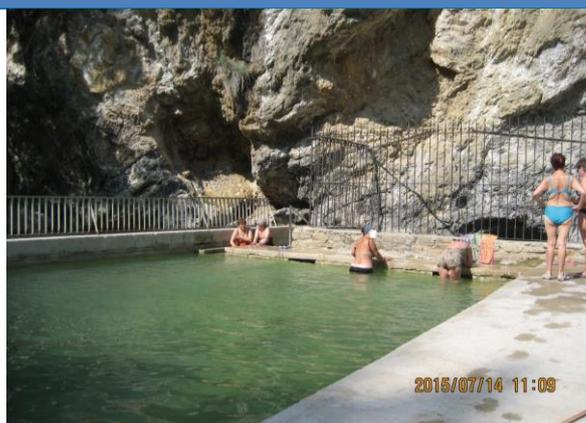
4. ESTELLA/LIZARRA EN EL MANANTIAL DE AGUA SALADA

Tipo de masa de agua: descarga de manantial

Observaciones: el agua sale a temperatura casi constante a lo largo del año (16-18° C); no hay servicios aunque sí en las piscinas próximas

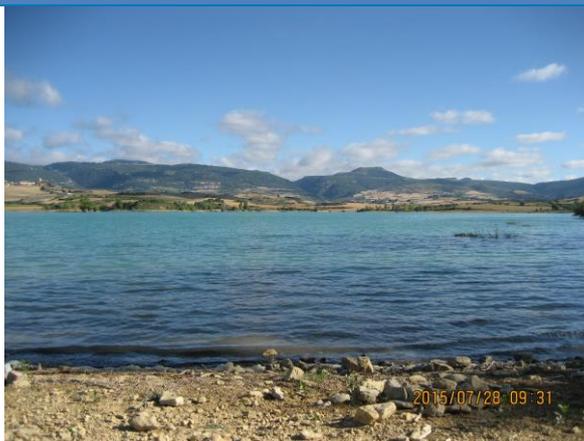
5. GUESÁLAZ-LERATE EN EL EMBALSE DE ALLOZ

Tipo de masa de agua: embalse de Alloz

Observaciones: la zona de baño está equipada con aparcamiento, servicios higiénicos y un circuito biosaludable; este punto de muestreo, en concreto, no dispone de ninguna infraestructura;

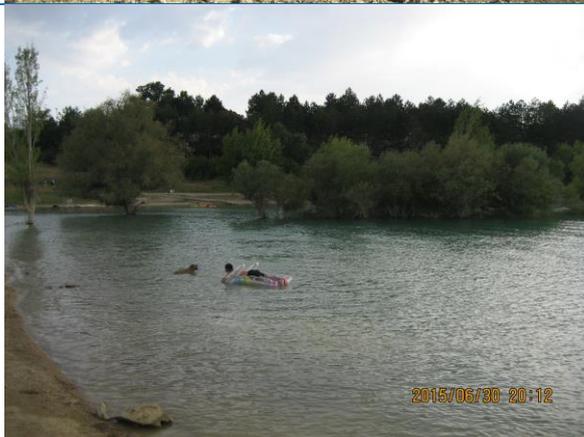
Tipo de masa de agua: embalse de Alloz

Observaciones: este punto de muestreo tiene una playa recientemente acondicionada y dispone de sombrillas; cerca hay una pasarela para acceso a una isleta

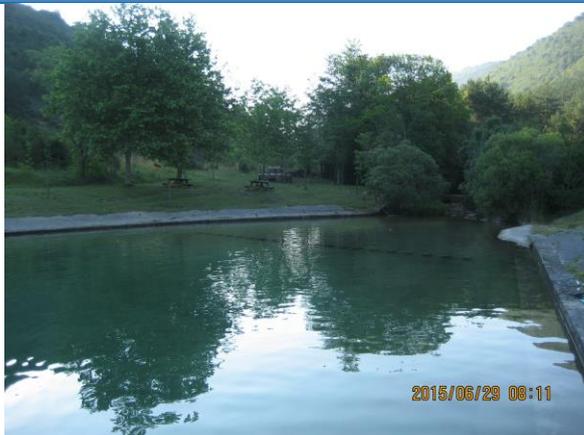
6. NAVASCUÉS/NABASKOZE EN LA FOZ DE BENASA

Tipo de masa de agua: río Benasa

Observaciones: junto a la zona de baño hay un área recreativa con mesas, sillas y papeleras en la margen derecha, pero sin servicios

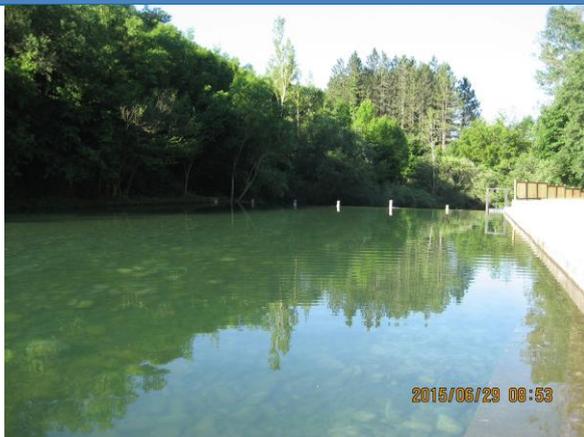
7. OCHAGAVÍA/OTSAGABIA EN EL RÍO ANDUÑA

Tipo de masa de agua: río Anduña

Observaciones: la zona está equipada con un área recreativa con mesas, sillas, fuente y servicios higiénicos en la margen derecha del río

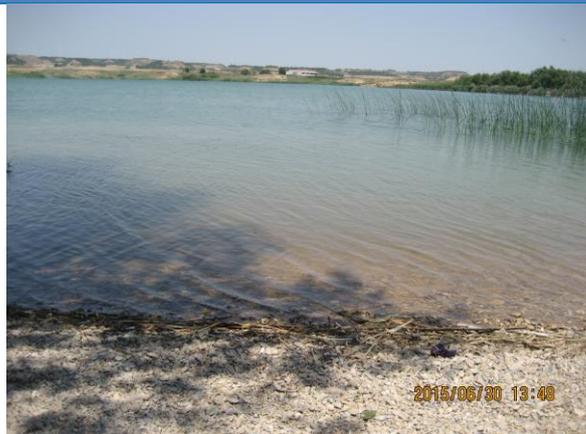
8. TUDELA EN LA Balsa DE EL PULGUER

Tipo de masa de agua: balsa artificial Pulguer

Observaciones: la zona está equipada con aparcamiento pero no dispone de otros servicios

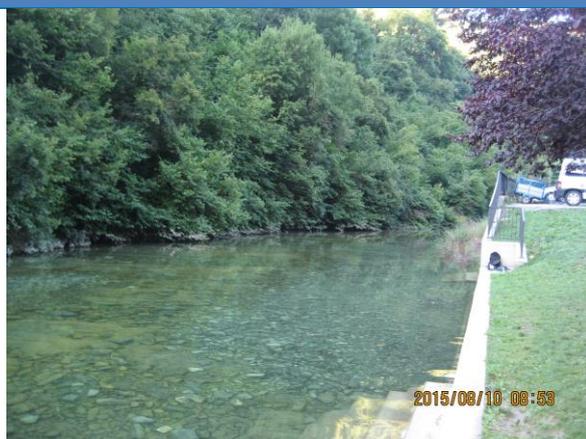
9. UZTÁRROZ/UZTARROZE EN EL RÍO UZTÁRROZ

Tipo de masa de agua: río Uztárroz

Observaciones: hay aparcamiento para vehículos pero ningún otro servicio

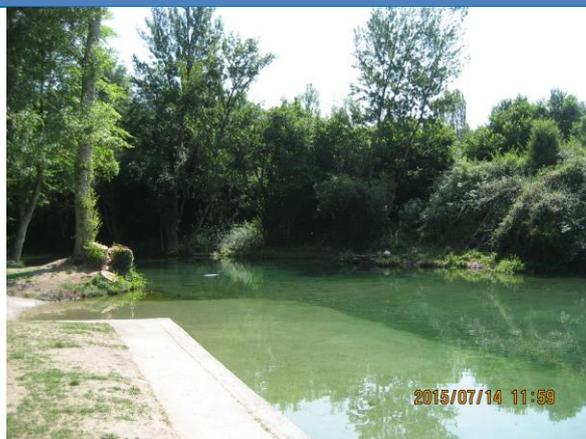
10. ZUDAIRE – AMÉSCOA BAJA EN EL RÍO UREDERRA

Tipo de masa de agua: río Urederra

Observaciones: hay aparcamiento y zona de hierba acondicionada en la margen derecha, pero no otros servicios

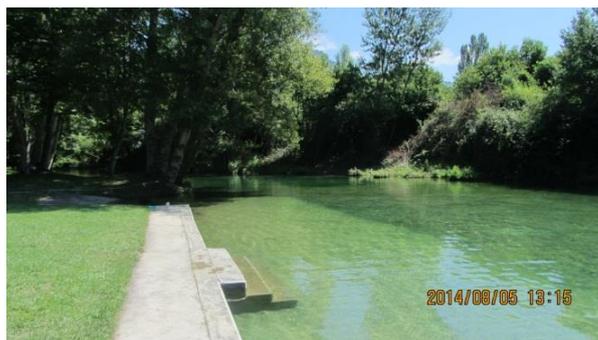
11. ARTAVIA – ALLÍN EN EL RÍO UREDERRA

Tipo de masa de agua: río Urederra

Observaciones: hay aparcamiento, zona de hierba acondicionada en la margen derecha y con duchas, área de comida con un pequeño chiringuito y servicios higiénicos

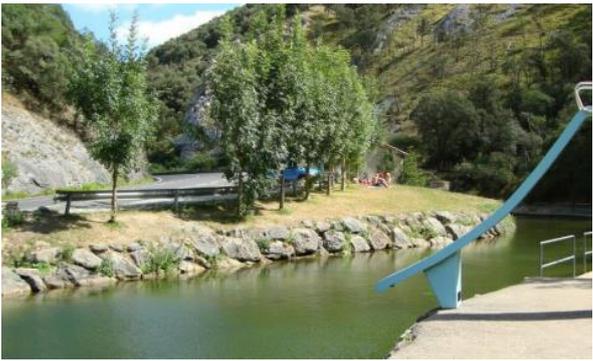
12. BETELU EN EL RÍO ARAXES	
<p>Código sistema información nacional: ES22000055C31055A1</p> <p>Localización: En el pK 23,0 de la NA-1300, junto al pueblo de Betelu. Se accede también desde el pueblo, siguiendo por un camino que transcurre por el margen izquierdo del río.</p> <p>UTMX: 583679 UTMY: 4763946</p> <p>Tipo de masa de agua: río Araxes</p> <p>Observaciones: Zona con plataforma acondicionada, vallado de protección en el margen del río, escalera de acceso al agua y toboganes. Tiene una WC químico.</p>
