ATRAPAMIENTO POR UNA PERFORADORA

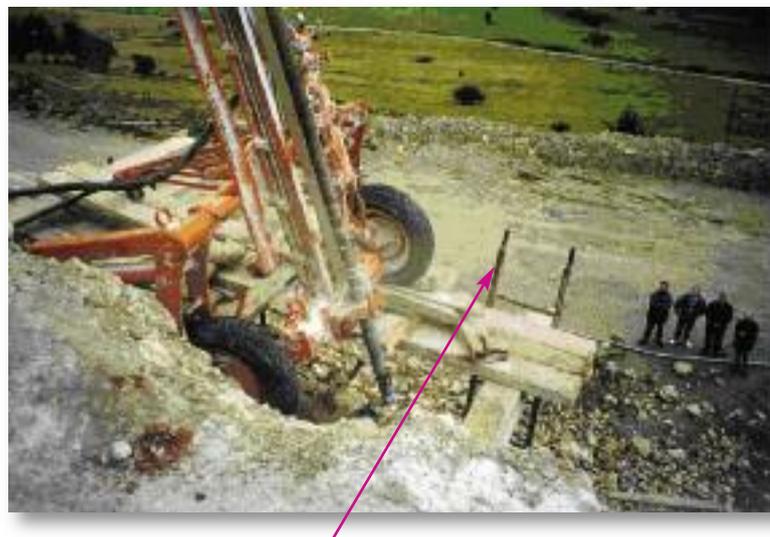
La cantera tiene una pendiente muy pronunciada. Para situar la perforadora, habían colocado una plataforma a una altura de unos 10 metros. La plataforma se sustentaba sobre tres piezas metálicas fijadas a la pared.

El trabajador había puesto en marcha la perforadora, cuando en un determinado momento resultó atrapado por el eje en movimiento. El atrapamiento se habría iniciado por enganche con el anorak que llevaba colocado el operario.

- Elementos móviles de la máquina accesibles al trabajador (eje perforador).
- Insuficiente espacio de trabajo.
- Ropa de trabajo inadecuada (poco ajustada).

- Adaptación de la máquina al R.D. 1215/97, Equipos de Trabajo.
- Mejorar el diseño de la plataforma de trabajo (acceso, asentamiento, forma, sujeción...)
- Utilizar ropa adecuada de trabajo.
