CAÍDA DE OBJETOS EN MANIPULACIÓN

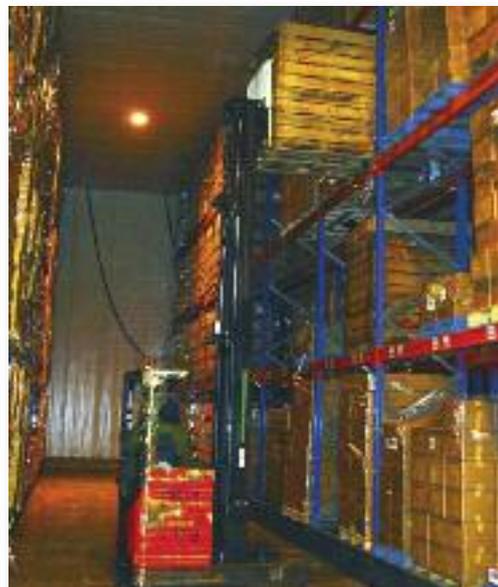
Al intentar introducir las uñas de la carretilla bajo el palé se produjo un contacto con el mismo que originó el desprendimiento de algunas cajas, que cayeron sobre el puesto de conducción que ocupaba el accidentado. Alguno de los objetos desprendidos alcanzó al trabajador que, a continuación, cayó al suelo desde el asiento de la máquina.

- La incorrecta conformación del palé, ya que el fajado con la banda de plástico era insuficiente para retener la totalidad de cajas que componían el bulto.
- La incorrecta ubicación del palé en la estantería. Se ubicó de manera que el apoyo en los largueros de la balda era incorrecto.
- La insuficiente protección proporcionada por la estructura superior de la carretilla.

- Desarrollar e implantar procedimientos de trabajo seguros, en los que se definan las condiciones que deben cumplir las cargas paletizadas para su correcta manipulación sin riesgos.
- Realizar formación, periódica y actualizada, de los trabajadores en materia preventiva.
- Valorar, teniendo en cuenta las características de las cargas que se manipulan, si la estructura superior de las carretillas proporciona una protección suficiente y adecuada contra la caída de objetos.
