CAÍDA DE ALTURA POR LUCERNARIO DE CUBIERTA

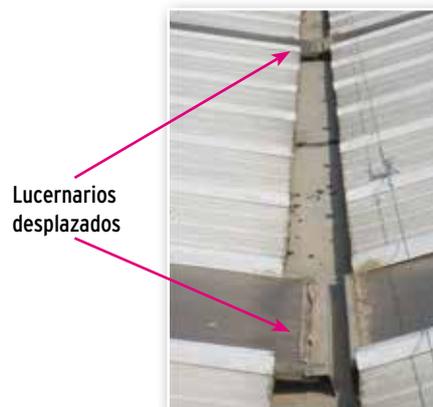
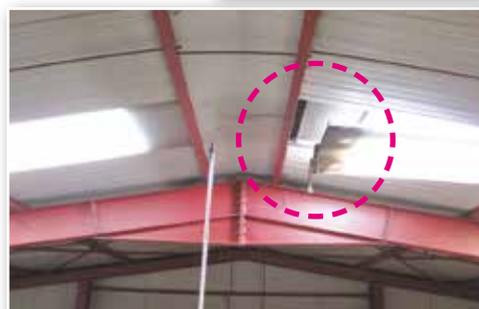
Entre 4 trabajadores transportaban a través de la cubierta los armazones metálicos para soporte de los paneles solares. No advirtieron que algunos lucernarios se habían desplazado varios centímetros pendiente abajo hacia el canalón, posiblemente por mala calidad del sellado de silicona, quedando el vano más alto sin el apoyo correspondiente en la cumbre.

Un operario, en su primer día de trabajo, pisó sobre la parte alta del lucernario, éste se dobló y cayó hasta el suelo de hormigón de la factoría desde 10,20 m.

- Desplazamiento previo de los lucernarios, perdiendo el apoyo en cumbre, no habiéndose valorado las consecuencias de dicho desplazamiento.
- Insuficiente resistencia del policarbonato, considerado material no pisable salvo certificado técnico que lo avale.
- No colocación previa de redes de protección bajo los lucernarios, las cuales no estaban previstas en el Plan de Seguridad y Salud de la obra.
- Falta de experiencia del accidentado en este tipo de trabajos.

- Antes de comenzar los trabajos se inspeccionará el lugar de trabajo para apreciar los riesgos a controlar.
- Los trabajos sobre cubiertas con elementos no resistentes se harán previa planificación de las medidas preventivas y de protección frente a caídas de altura, las cuales deberán concretarse en el Plan de Seguridad y Salud de la obra.
- Se establecerán plataformas, pasillos de reparto o cualquier otra medida equivalente para no pisar las placas no resistentes.
- Los trabajadores que realicen trabajos sobre cubiertas frágiles deben tener suficiente experiencia, no sólo en la ejecución de los trabajos, sino también en las medidas de protección a adoptar.
